Rehabilitación del puente de la Autopista A-6 sobre el río Manzanares, calzada derecha Madrid

CLIENTE	Ayuntamiento de Madrid
FECHA	2014
LOCALIZACIÓN	Madrid, España
ÁREA DE ACTUACIÓN	Proyecto de ejecución y asistencia técnica durante la construcción

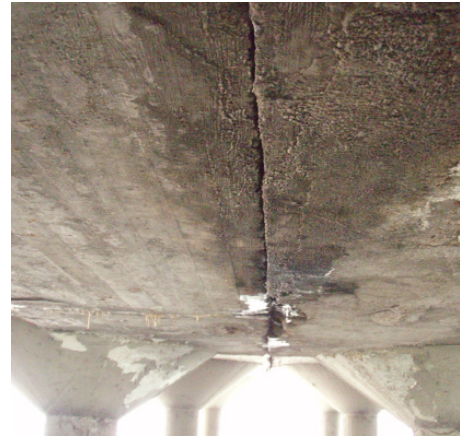
Antes de la intervención

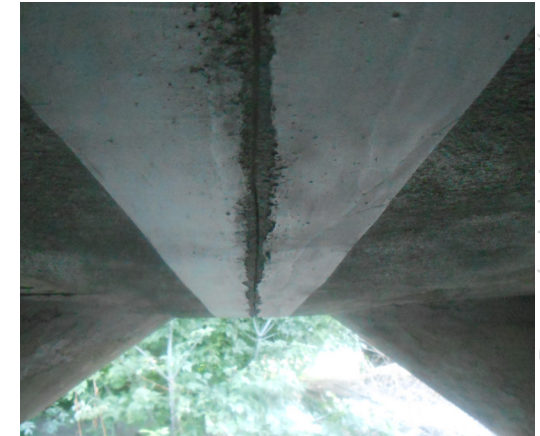
Después de la intervención

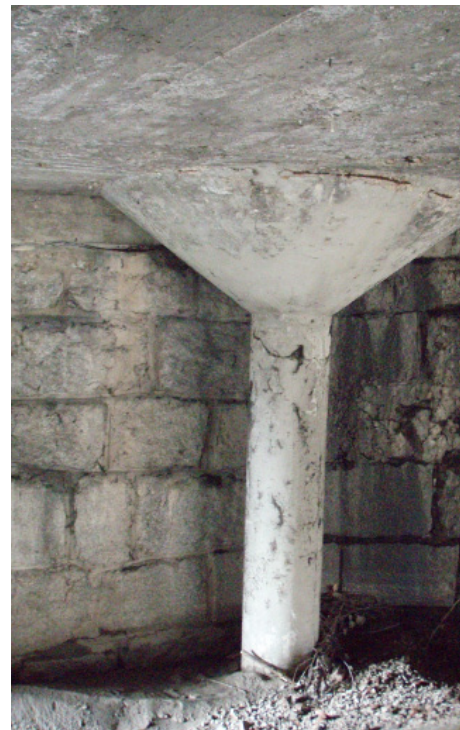
Antes de la intervención

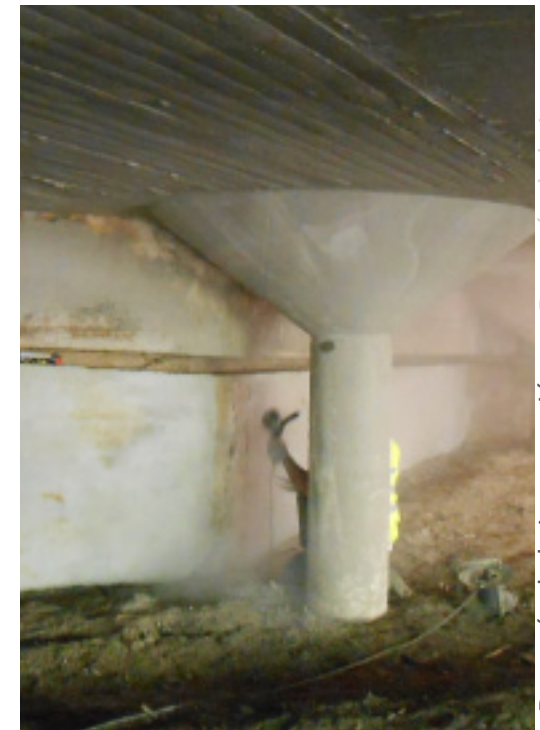
Después de la intervención

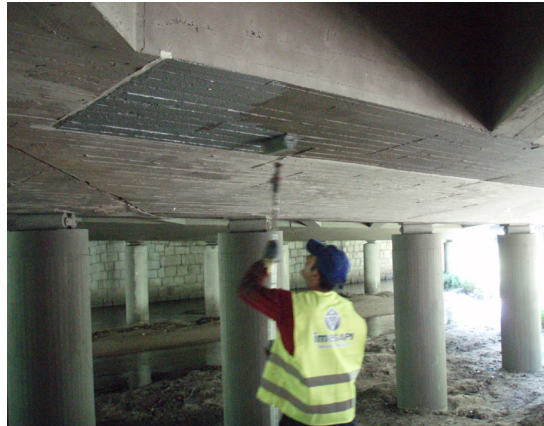
Proceso de intervención

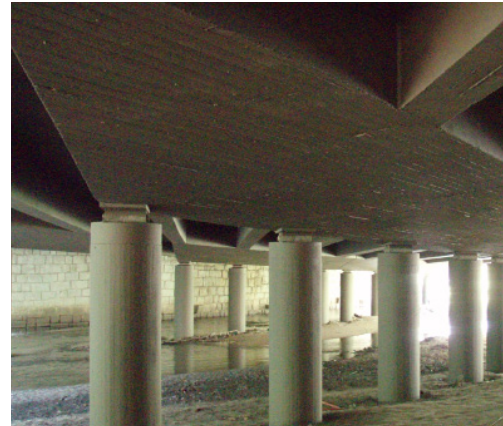
Proceso de intervención

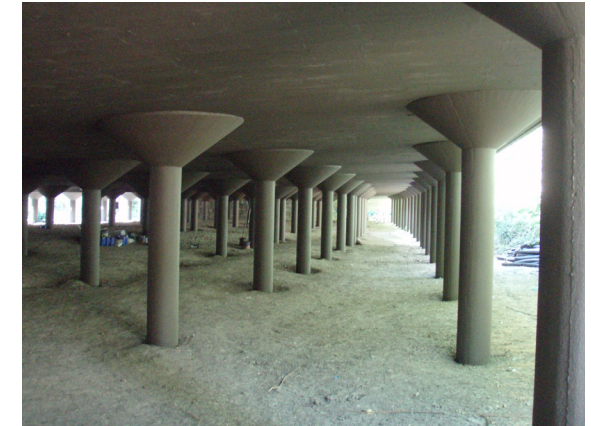
Proceso de intervención

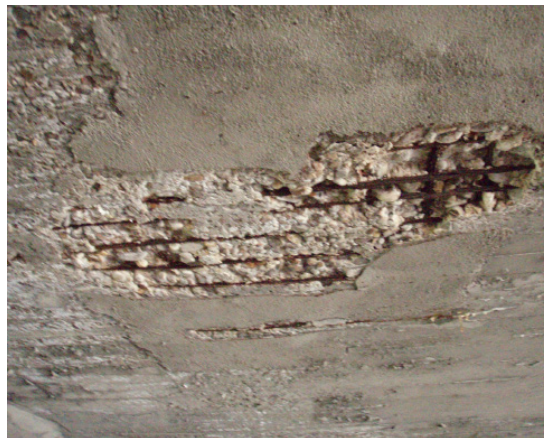
Antes de la intervención

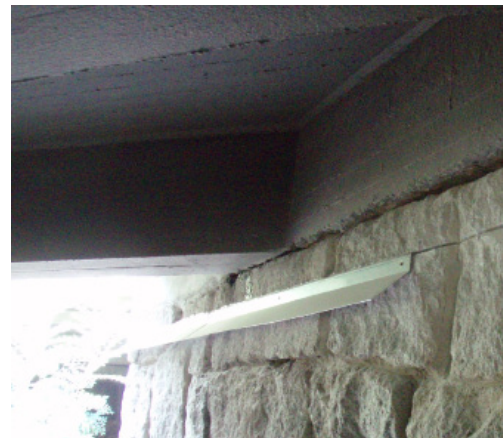
Después de la intervención

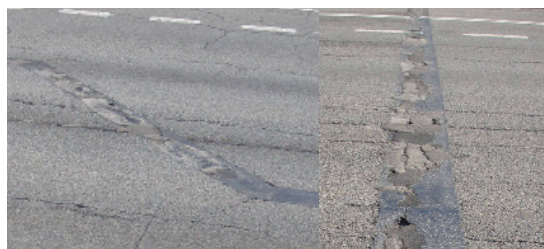
Antes de la intervención
