Muralla sector Oeste de la Alcazaba

Mérida

CLIENTE	Consejería de Cultura. Junta de Extremadura
FECHA	2007
LOCALIZACIÓN	Mérida, España
ÁREA DE ACTUACIÓN	Estudios previos y Proyecto de Rehabilitación

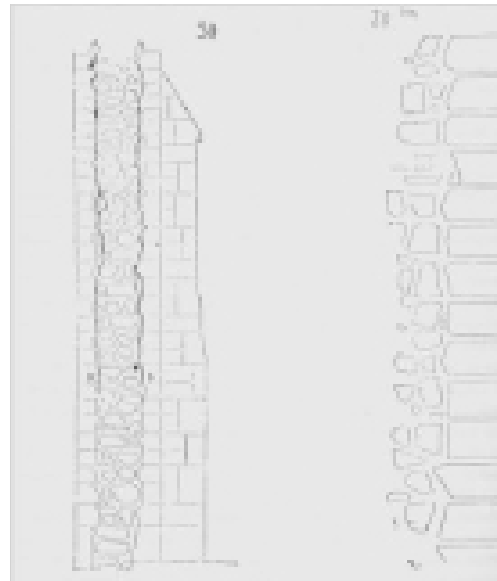
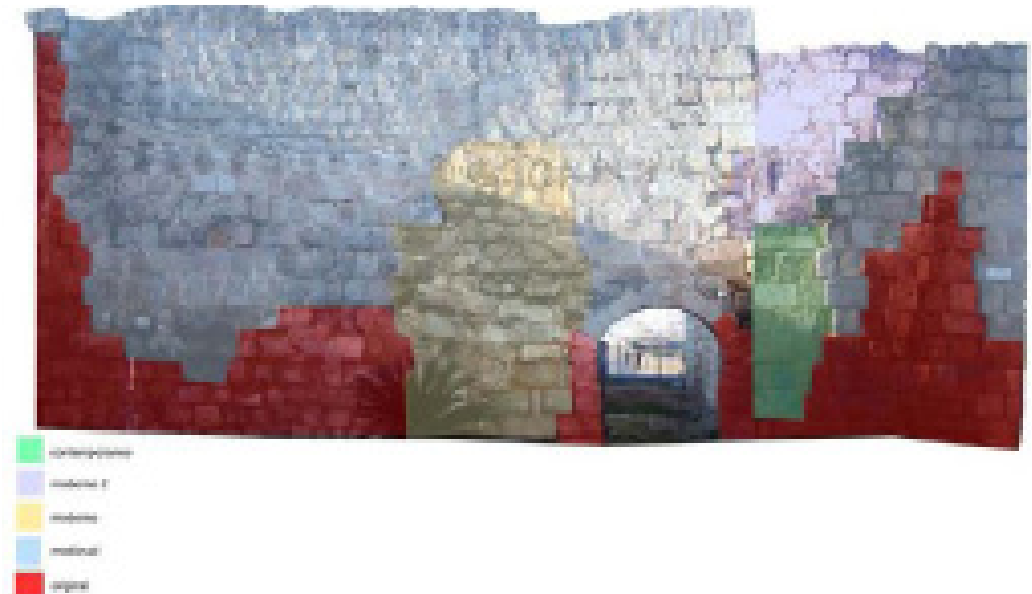
La causa última de los daños detectados es la pérdida de cementación del relleno interior de los muros y su poca cuidada granulometría. El relleno se encuentra en mal estado debido fundamentalmente al lavado del mismo por el agua de escorrentía que percola desde la coronación de los muros hasta la base de los mismos donde sale al exterior arrastrando gran parte de los finos del relleno. Se han detectado también daños resistentes (fisuras, disloques de sillares, abombamientos, etc..) que están anunciando un incorrecto funcionamiento tensional, pero debido a una deficiente durabilidad o una incorrecta política de mantenimiento y malos detalles constructivos más que a una incapacidad portante del paño.
