## Reparación y rehabilitación integral del viaducto de Bailén. Madrid, España.

| CLIENTE | AYUNTAMIENTO DE MADRID / DRAGADOS |
| FECHA | 2014-2015 |
| ÁREA DE ACTUACIÓN | Proyecto y Dirección de Obra |

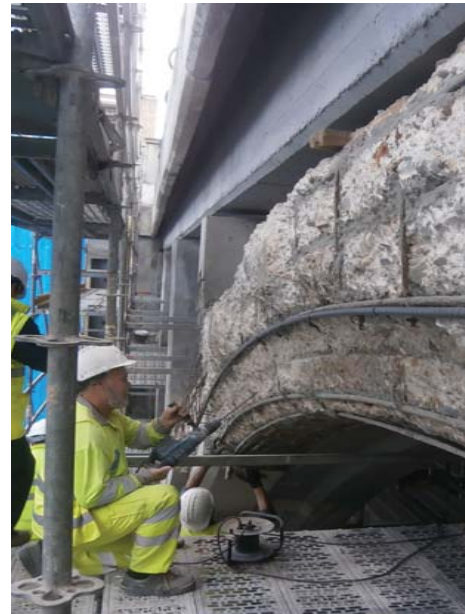
Proceso de las obras de regeneración estructural.

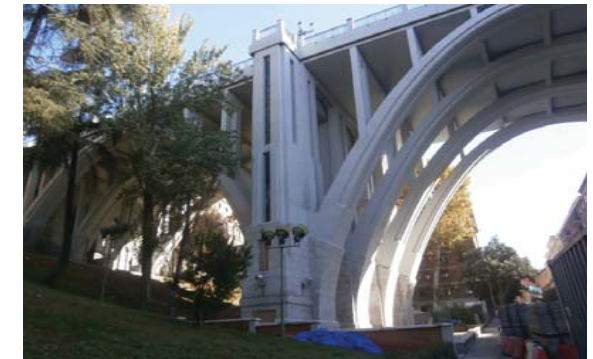
Estructura protegida.

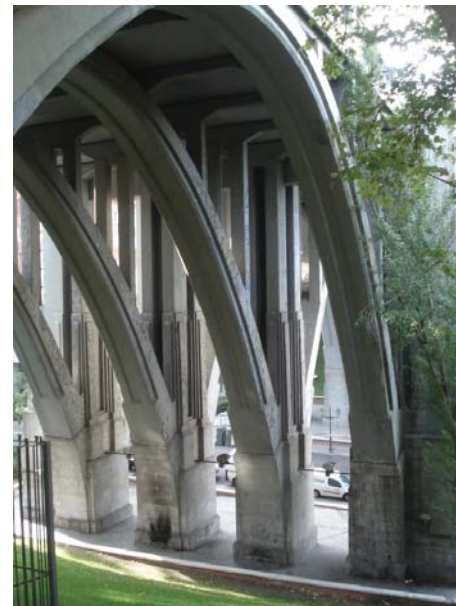
Alzado de los fustes del vano nº 3 antes de las obras.

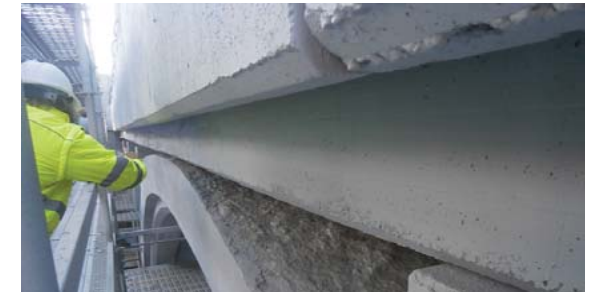
Aplicación de pintura anticarbonatación.

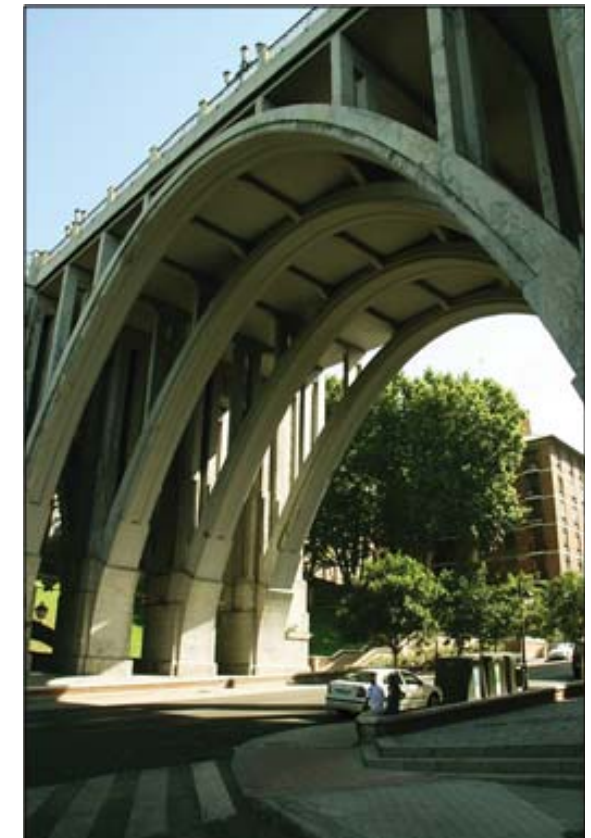
Fotografía del arco principal vano nº 3, antes de las obras.

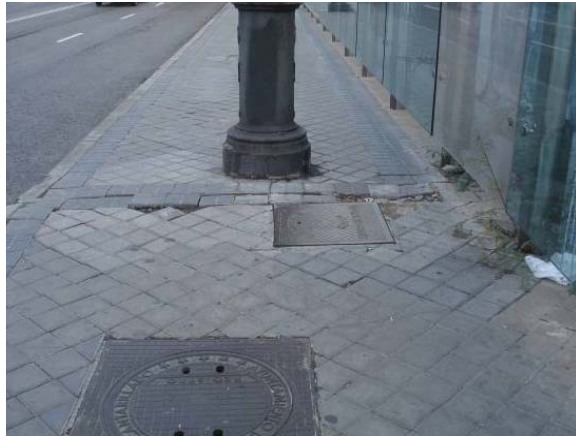
Estado del pavimento y de las aceras previo a las obras, con ancho de paso útil para peatones del orden de 80 cm

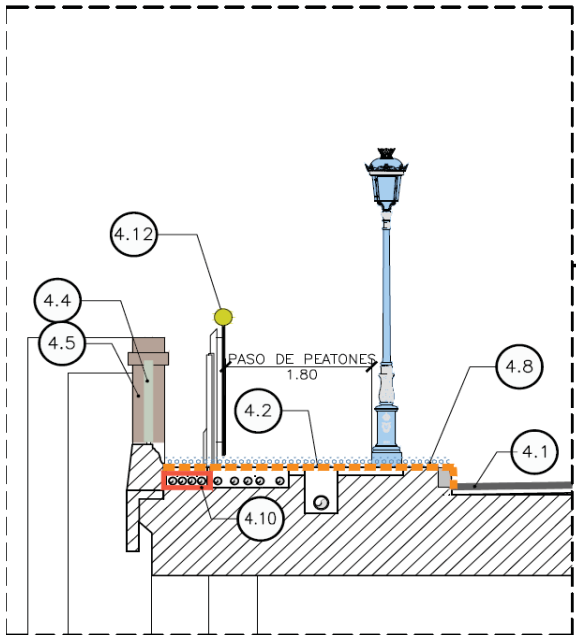
DETALLE 1

Estado del pavimento y de las aceras tras la intervención, con ancho libre de 1,80m

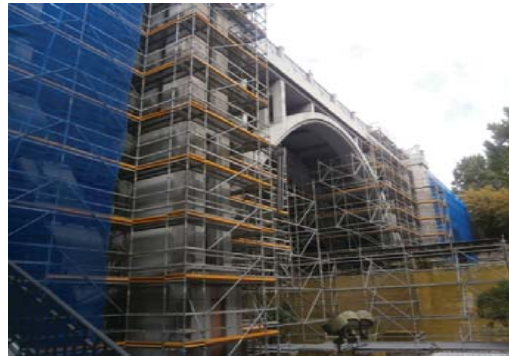
Andamiaje para las obras de reparación.

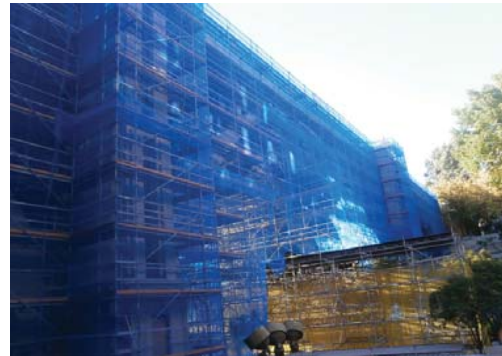
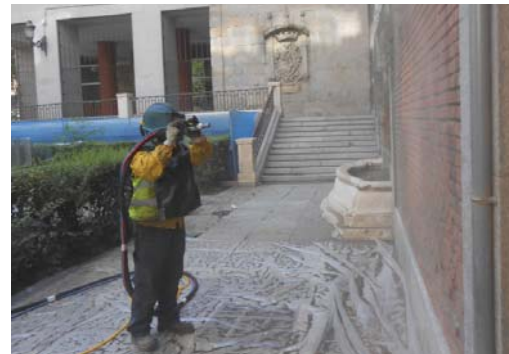
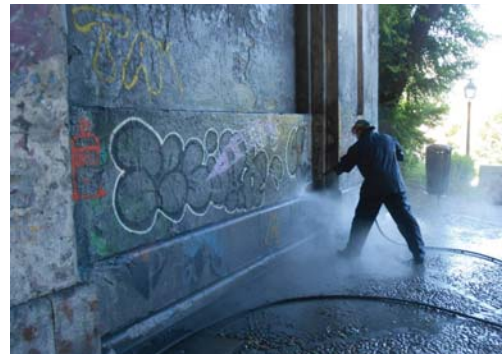
Limpieza de los muros con chorro de silicato de aluminio y agua a presión.

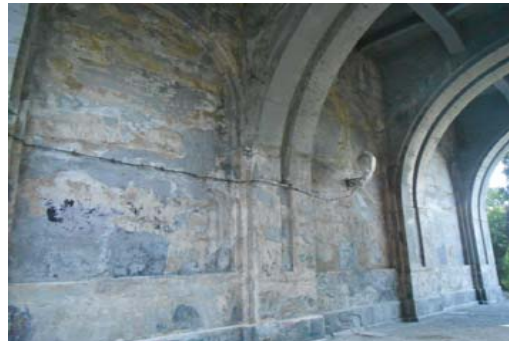
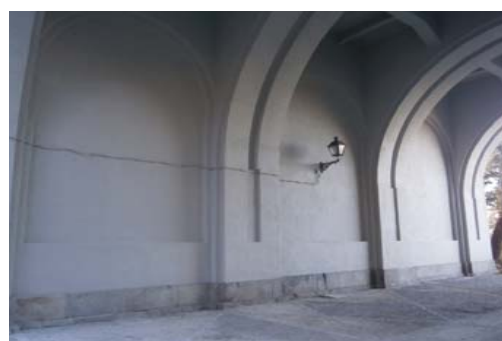
Estado de los muros anterior y posterior a la aplicación de la pintura anticarbonatación.

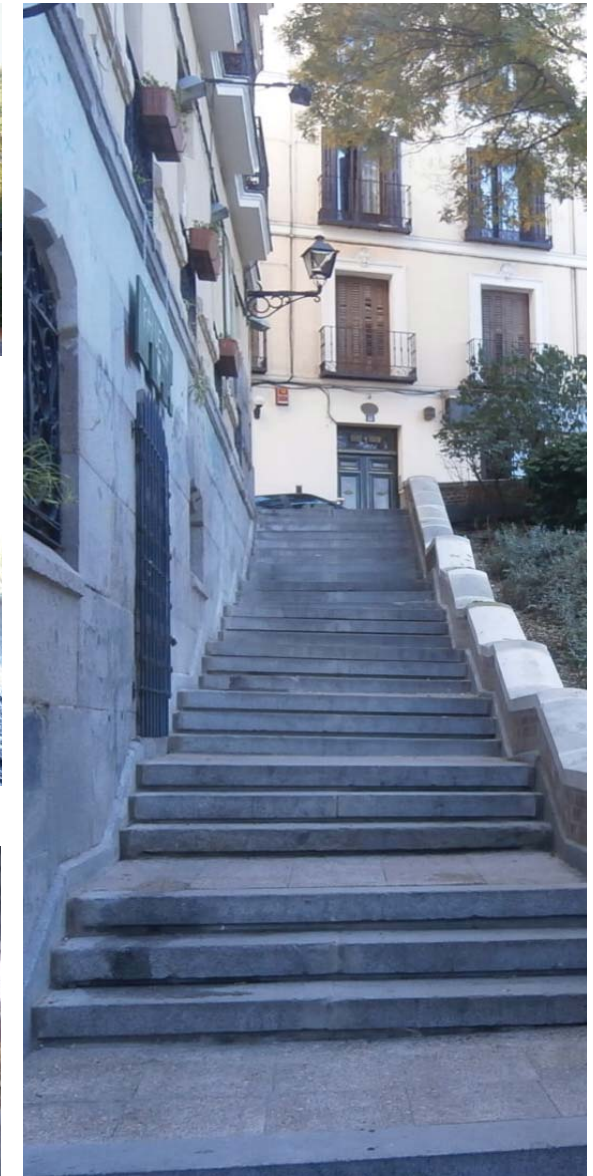
Reparación de las zonas estanciales.

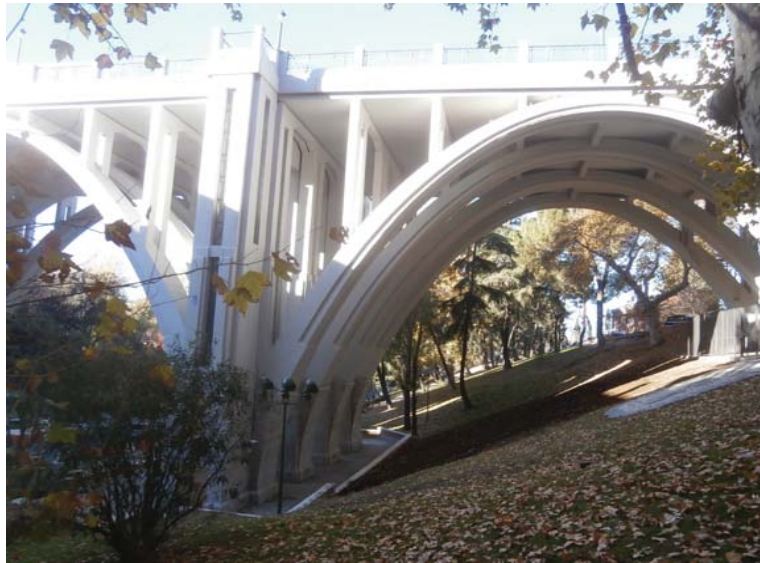
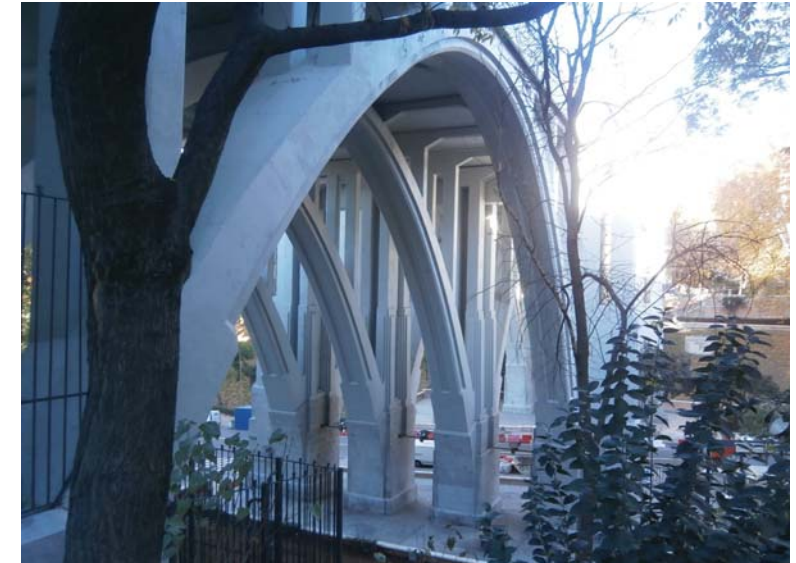
Estado final de la estructura de hormigón armado, completamente reparada y protegida.
