## Rehabilitación Plaza Cardenal Cisneros, Autopista A-6 Madrid

CLIENTE	<b>Ayuntamiento de Madrid</b>
FECHA	<b>2014</b>
LOCALIZACIÓN	<b>Madrid, España</b>
ÁREA DE ACTUACIÓN	<b>Proyecto de ejecución y asistencia técnica durante la construcción</b>

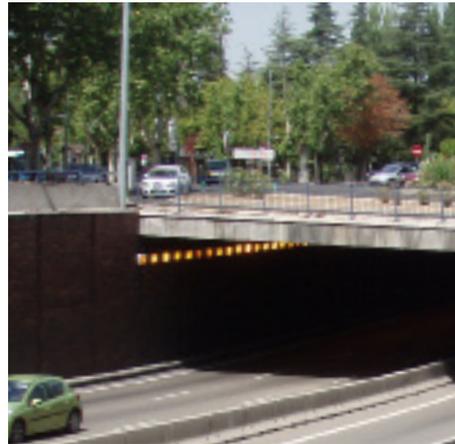
Los daños que esta estructura presentaba consistían fundamentalmente en una notable deformación en las losas, y la consiguiente aparición de fisuras, existencia de humedades, pátinas y eflorescencias. En los revestimientos de fábrica de los muros pantalla se observa un desplazamiento horizontal de la coronación de los mismos (vuelco), acompañado de rotura del aparejo de las piezas de ladrillo.

La deformación centimétrica del tablero, tanto en la losa original como en las ampliaciones laterales (hasta el orden los 25 cm) estaba combinada con la presencia de eflorescencias y pátinas en la cara inferior, por filtraciones a través de las juntas de dilatación longitudinales y por falta de un goterón o vierteaguas, también como consecuencia de filtraciones a través de la propia losa.

Antes de la intervención

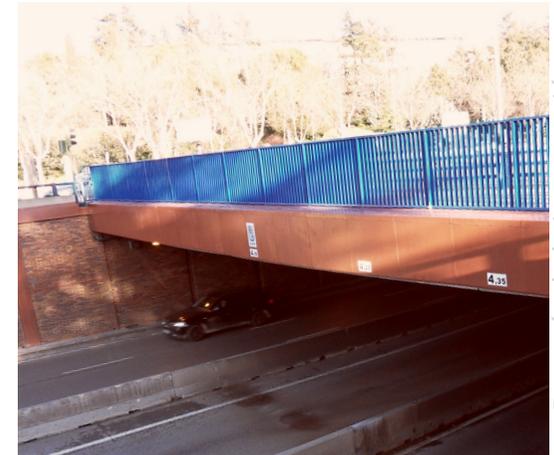
Después de la intervención

Se dotó a los tableros de un incremento de canto, a costa de recuperar mediante hormigón estructural parte de la rasante actual recreciendo las losas un espesor de 8 a 20 cm de hormigón armado con mallazo  $\varnothing 12$  a 0.20 m debidamente anclado al preexistente con varillas embebidas en resina epoxi.

Se lavaron todos los paramentos vistos con chorro de agua a presión, se sellaron fisuras en ambas caras del tablero y se ejecutó un vierteguas en la cara inferior del mismo. Además, se llevó a cabo la reposición de las

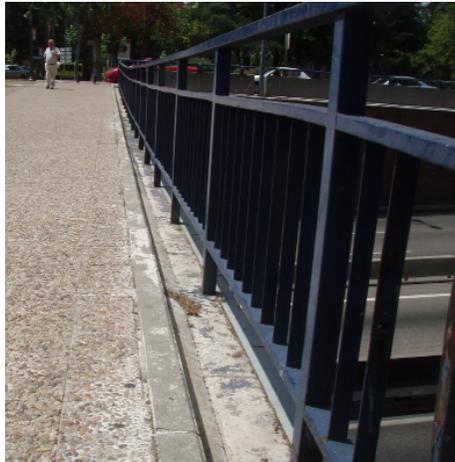
Antes de la intervención

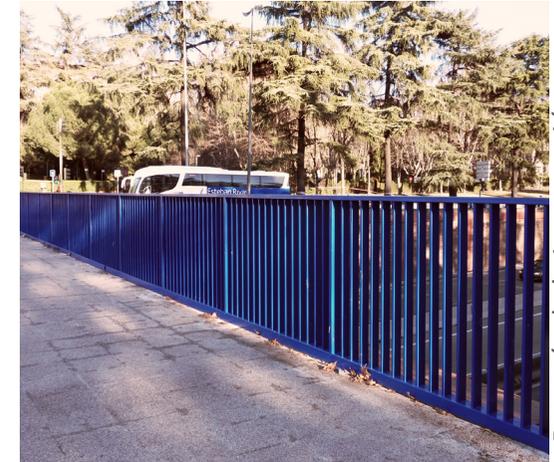
Después de la intervención

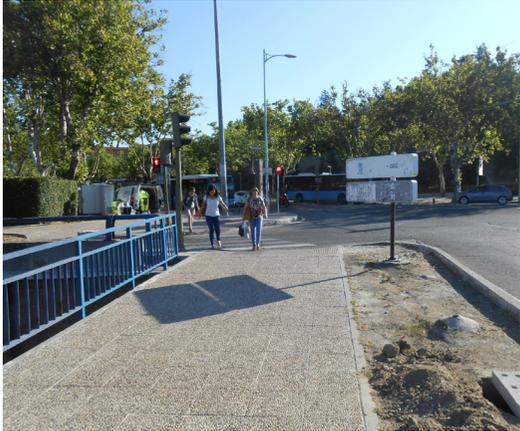
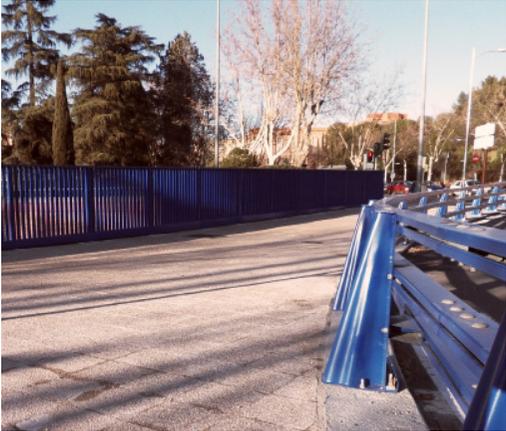
Antes y después de la intervención:

Barrera de contención de vehículos

A la vista de los daños detectados se realizó un estudio de los materiales y una evaluación estructural para determinar las actuaciones requeridas para reestablecer un adecuado nivel de seguridad estructural y funcional de la obra. Además, entre la calzada y la acera, entre muchas otras actuaciones de mejora, se construyó una barrera de seguridad o pretil metálico de protección peatonal.

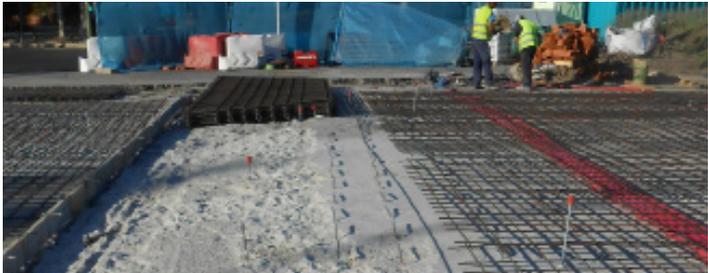
Recrecido de la losa del tablero

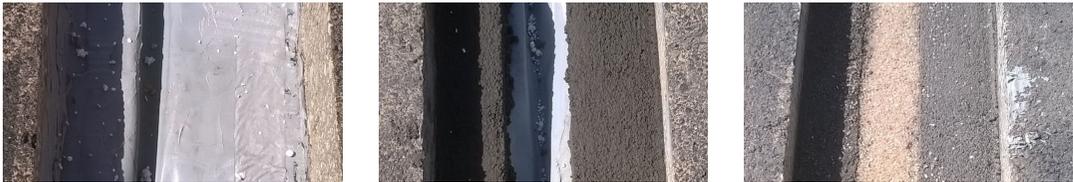
Sustitución de juntas de dilatación
