Rehabilitación del puente en el enlace de la A-6 con la M-30 Norte sobre la C. de la Dehesa de la Villa Madrid

CLIENTE	Ayuntamiento de Madrid
FECHA	2014
LOCALIZACIÓN	Madrid, España
ÁREA DE ACTUACIÓN	Proyecto de ejecución y asistencia técnica durante la construcción

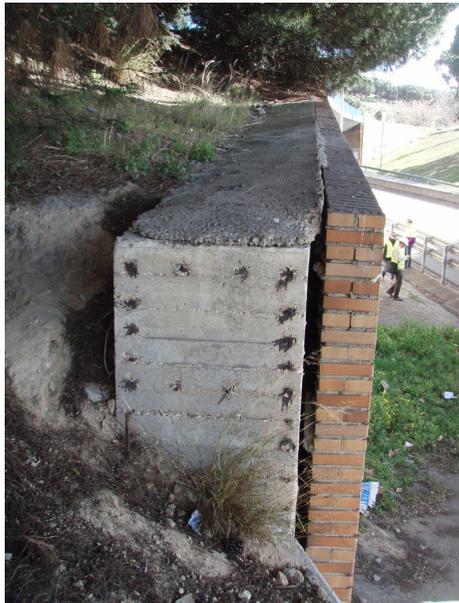
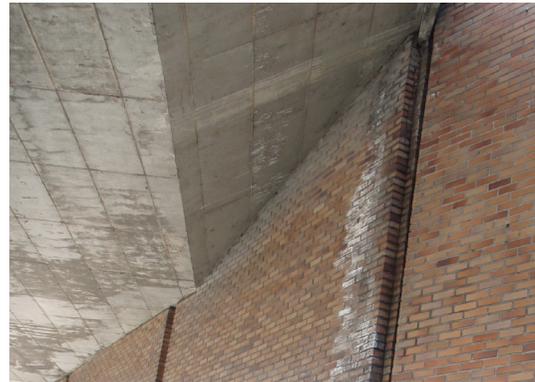
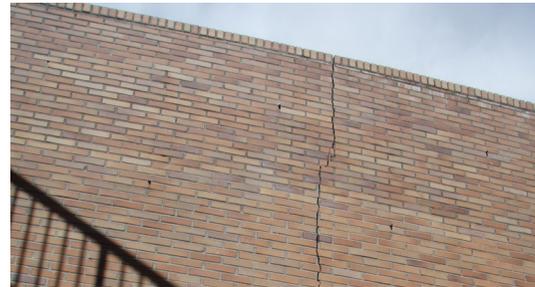
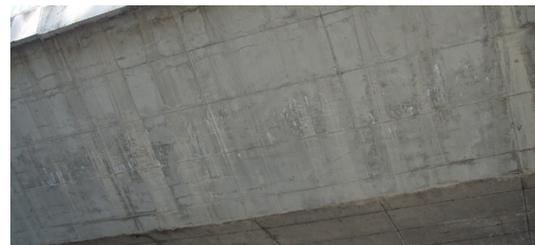
Principales daños en la estructura

Los principales daños de la estructura eran humedades, filtraciones y eflorescencias en la losa de ambos vanos por impermeabilización defectuosa; pátinas debida a la corrosión de las armaduras en la losa del tablero en ambos vanos; y fisuras de gravedad media. En la pila, grietas del revestimiento en la cabeza del fuste de la pila, debidas a la presión excesiva de un elemento sobre otro. En los estribos y muros laterales de contención, encontramos en el revestimiento de ladrillo tanto fisuras, como piezas sueltas en el muro frontal debido a la excesiva presión, así como humedades y filtraciones por deficiente impermeabilización. En la plataforma el pavimento presentaba deterioros generalizados.

Pasando a la losa del tablero, para la regeneración estructural se sellaron con material epoxídico las fisuras longitudinales presentes en la cara inferior. Las juntas de dilatación de betón modificado deterioradas fueron reemplazadas por unas nuevas de igual tipología, pero con banda elástica de hypalon para recogida de agua. Se ejecutaron vierteaguas mediante la disposición de un perfil angular de acero galvanizado, a ambos lados del tablero.
