Rehabilitación del “Puente sobre la A-5 en el pk 126+250” en Talavera de la Reina (Toledo)

Demarcación de Carreteras de Castilla La Mancha

INES Ingenieros

Audeca

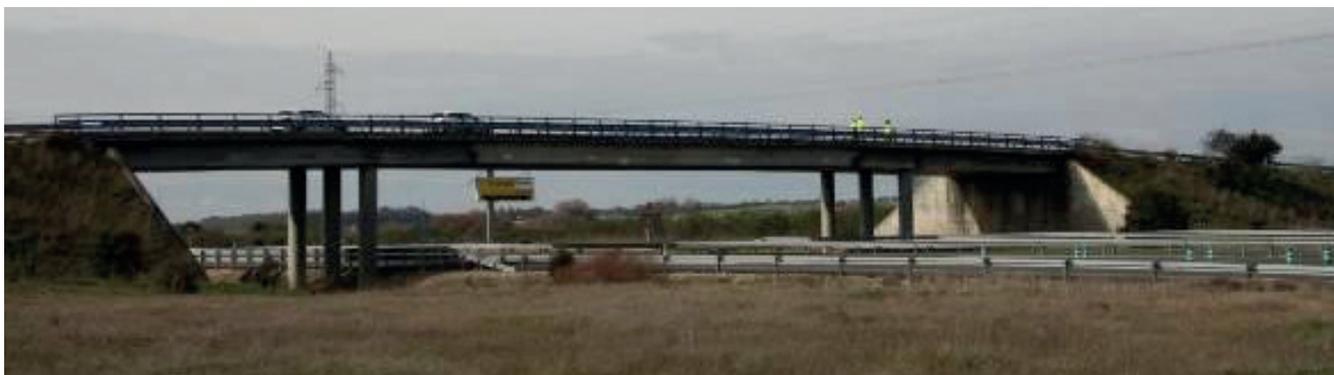
Figura 1. Imagen del alzado este de la estructura antes de la intervención

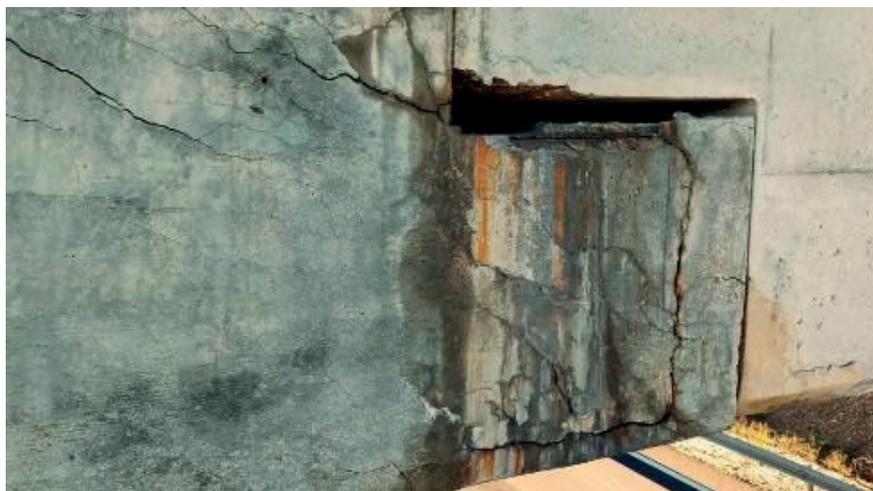
Figura 6. Detalle de las fisuras en el apoyo a media madera del voladizo en el vano 2 alzado oeste

- Las patologías más llamativas eran las humedades, los desconchones y las armaduras vistas en los apoyos a media madera (sobre todo en el apoyo norte). (Figura 6)

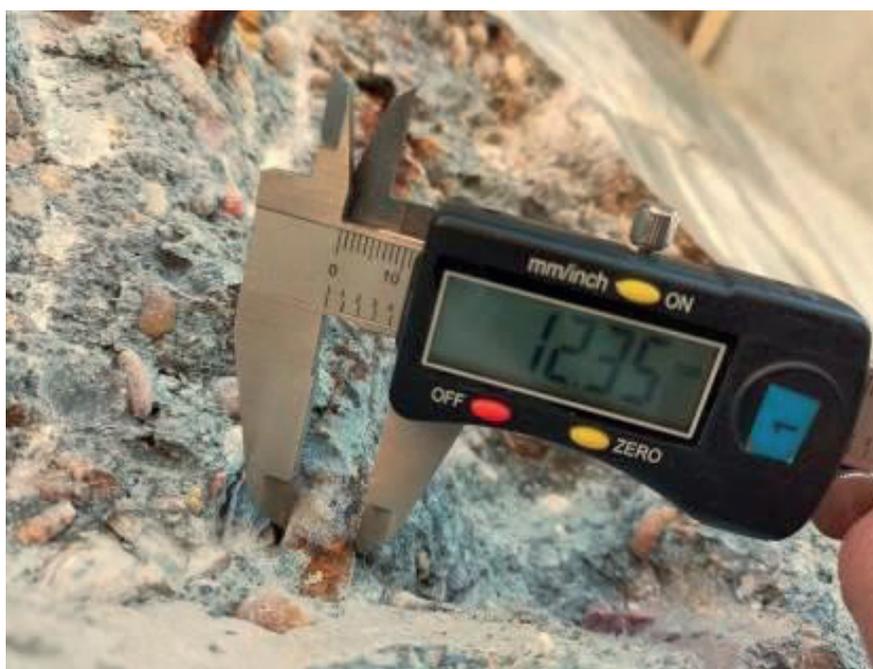
Figura 7. Medida del diámetro de una armadura vista Ø12 en el apoyo a media madera del vano 2, lado P.I. Torrehierro

Las armaduras expuestas en la zona del apoyo a media madera del vano 2 (lado P.I. Torrehierro) presentaban solo una oxidación superficial, sin pérdidas aparentes de sección en armaduras medidas con calibre digital y compa-

radas con la armadura indicada en los planos del Proyecto original. (Figura 7)

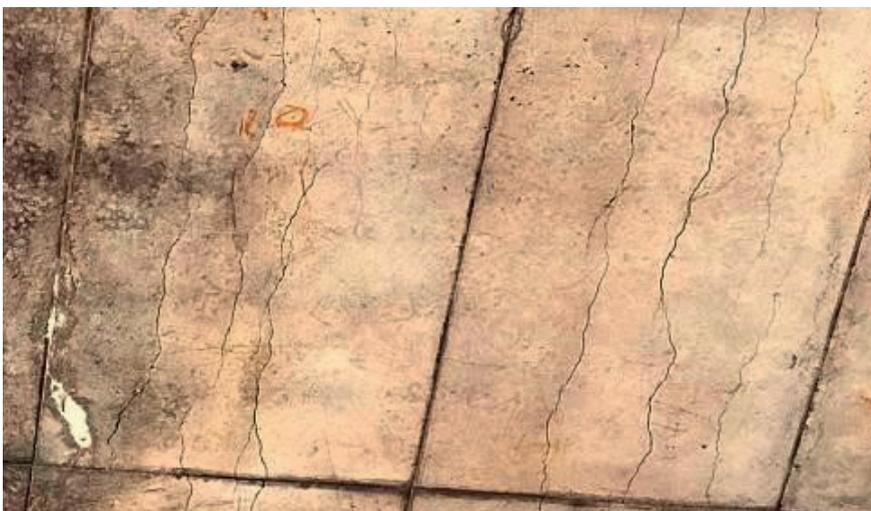
- En un análisis más detallado, se pudo identificar como principal patología las fisuras, que aparecen muy marcadas en la cara inferior de las losas postesadas in situ (más relevantes que las de los apoyos a media madera). El patrón de fisuración, la ubicación geográfica del puente y las visibles filtraciones de agua indicaban que podría existir un problema de reacción árido-álcali (AAR) en el hormigón empleado en la ejecución de la losa postesada in situ, que fuera la causa subyacente de los daños observados. (Figura 8)

Figura 8. Detalle de las fisuras longitudinales en cara inferior del voladizo en el vano 2

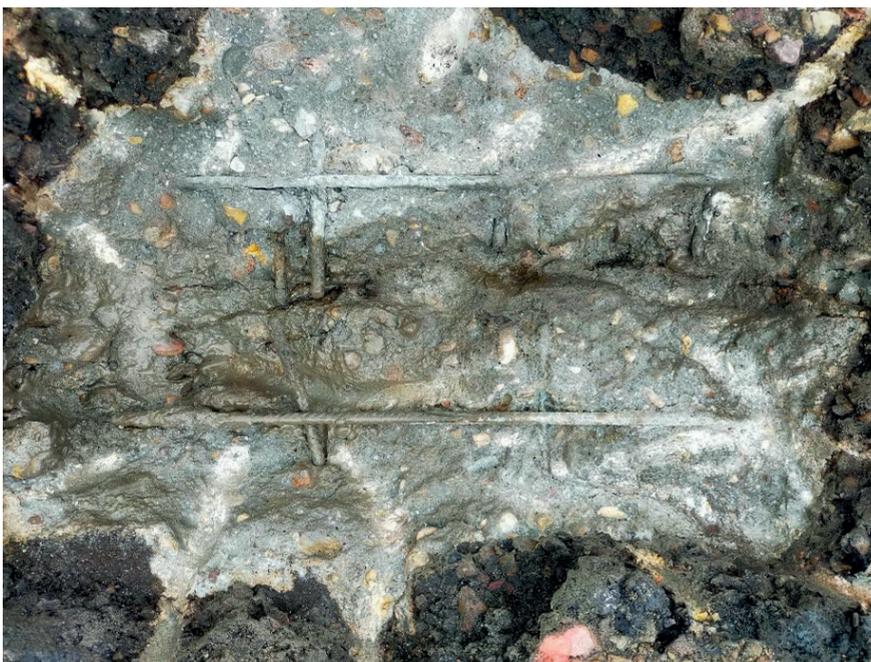
Figura 9. Detalle de las grietas longitudinales en cara superior del vano 1 y armaduras pasivas rotas

Las catas realizadas en este caso sobre el tablero mostraron las grietas y rotura de armaduras pasivas transversales en la cara superior, lo cual condicionó las

actuaciones inicialmente planteadas. (Figura 9)

En la cara superior, en el vano 1, que era el más afectado por las grietas y rotura de armaduras, se procedió a la reposición del armado superior y recrecido de dicho

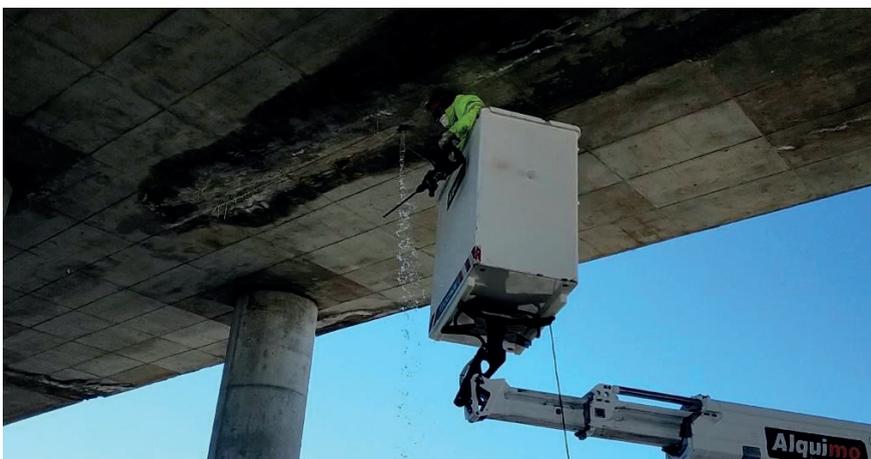
Figura 10. Salida de agua del interior de un aligeramiento tras perforar la clave inferior de la losa de hormigón

- En una de las auscultaciones realizadas, se ‘pinchó’ el hormigón situado bajo la clave inferior de uno de los aligeramientos, en el paramento que mostraba una mayor concentración de humedades y eflorescencias, provocando el vaciado inmediato del agua acumulada dentro del aligeramiento

Esta es una situación más frecuente de lo que podamos imaginar en este tipo de losas aligeradas y siempre conviene realizar esta comprobación, con las medidas de seguridad adecuadas para evitar dañar las armaduras activas de la losa; la experiencia del equipo que realice esta práctica es fundamental. (Figura 10)

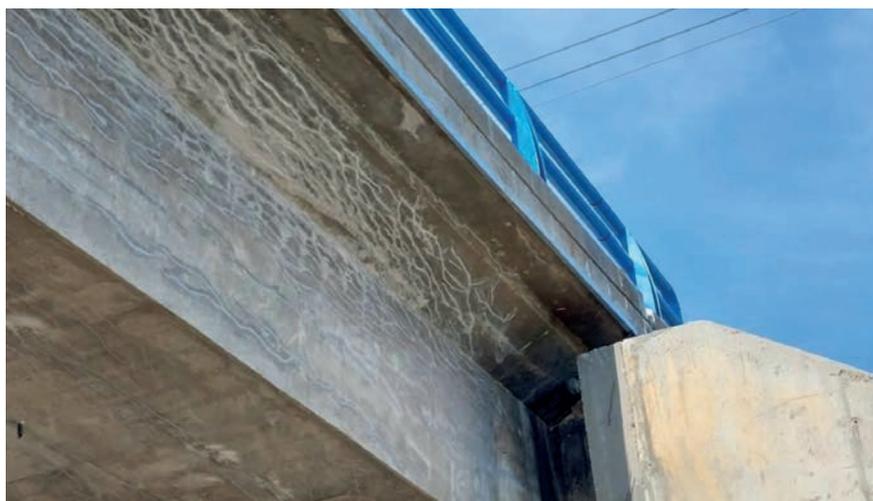
Figura 11. Preparación de fisuras en alma de losa, antes de su sellado o inyección

La limpieza de todos los paramentos se ejecutó con agua a presión (900 bares), tratamiento suficiente para eliminar suciedad y restos de los paramentos de hormigón. Tras la limpieza, se pudieron observar con claridad todas las zonas afectadas, bien por fisuras o por lajación y desconchones en el hormigón. Es en este punto en el que se deben ajustar los criterios de sellado e inyección de fisuras, que en este caso fueron los siguientes: sellado de fisuras de abertura entre 0,4 y 1,0 mm, inyección con resina epoxi de las fisuras de abertura entre 1,0 mm y 4 mm e inyección con lechada de cemento de fisuras de abertura superior a 4 mm.

Estos criterios pueden adaptarse ligeramente, en función de la masividad de la fisuración, y considerando si posteriormente se va a aplicar algún revestimiento protector o inhibidores de corrosión. (Figura 11)

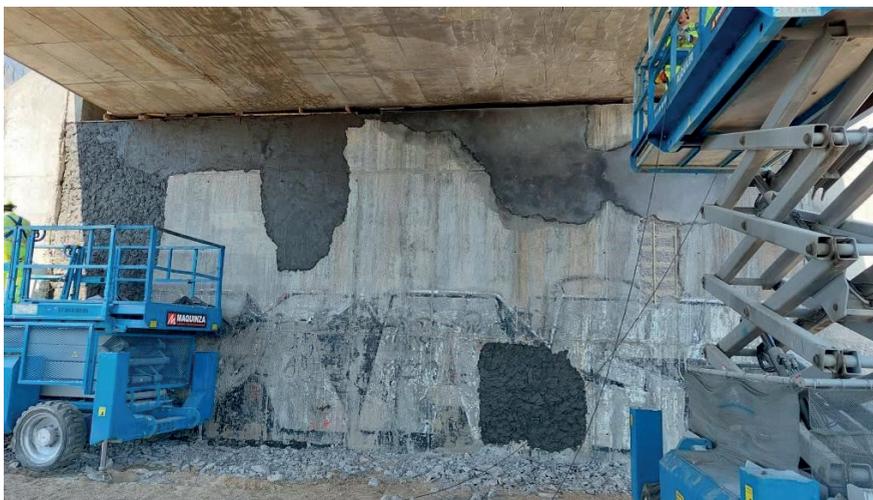
Figura 12. Reparación del paramento de un estribo

Los desconchones y lajaciones fueron reparados con procedimientos convencionales (saneado del hormigón dañado, limpieza y pasivado de las armaduras, reposición de la geometría original con mortero de reparación de clase R4) incluso en los apoyos a media madera. Como singularidad, y para reforzar la protección de las armaduras con carácter general, se aplicó una Imprimación a base de inhibidores de la corrosión de alta penetración para la protección y pasivación de armaduras en toda la superficie de los estribos. (Figura 12)

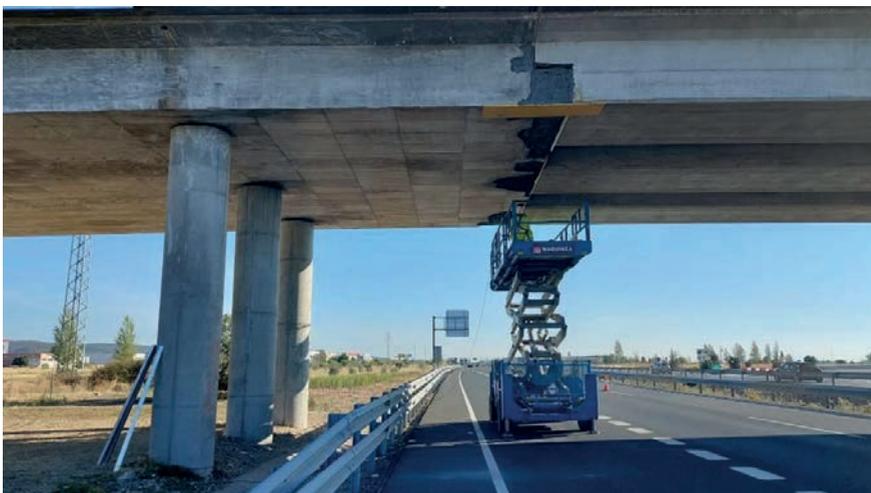
Figura 13. Reparación del apoyo a media madera

hormigón vista (las zonas entre vigas) y se podrían llegar a reparar esas zonas, pero lo habitual es que el apoyo se produzca de una losa sobre otra y entonces solo queda accesible la cara lateral del apoyo a media madera. En el caso que describimos, se pudieron evaluar los aparatos de apoyo con el uso de una cámara endoscópica facilitada por el Contratista (Audeca), no observándose daños relevantes en las partes más inaccesibles. (Figura 13)

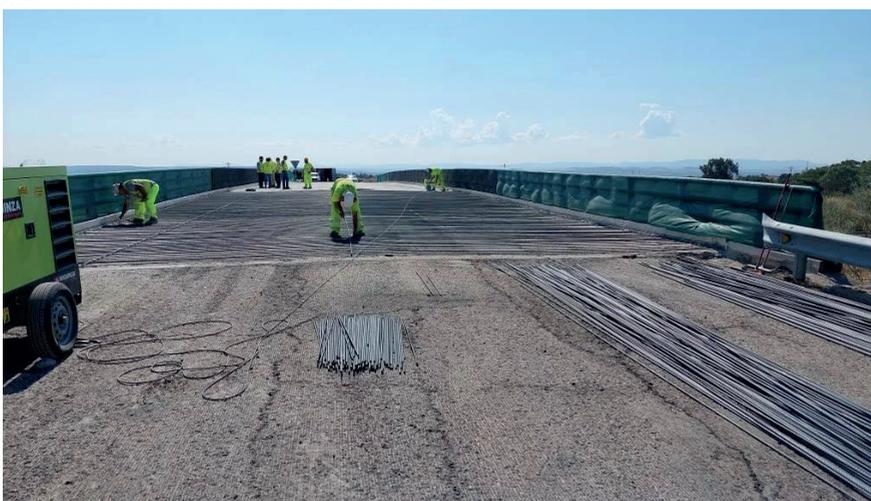
Figura 14. Armado del vano 1 en su cara superior

La disposición de este tipo de armados de refuerzo se utiliza, en muchas ocasiones, para disponer del armado necesario para el anclaje del nuevo sistema de contención. No fue el caso, puesto que gracias a la gran anchura de tablero disponible se optó por un sistema de contención no anclado cuya pérdida de energía en caso de impacto se realiza por el desplazamiento del sistema. (Figura 14)

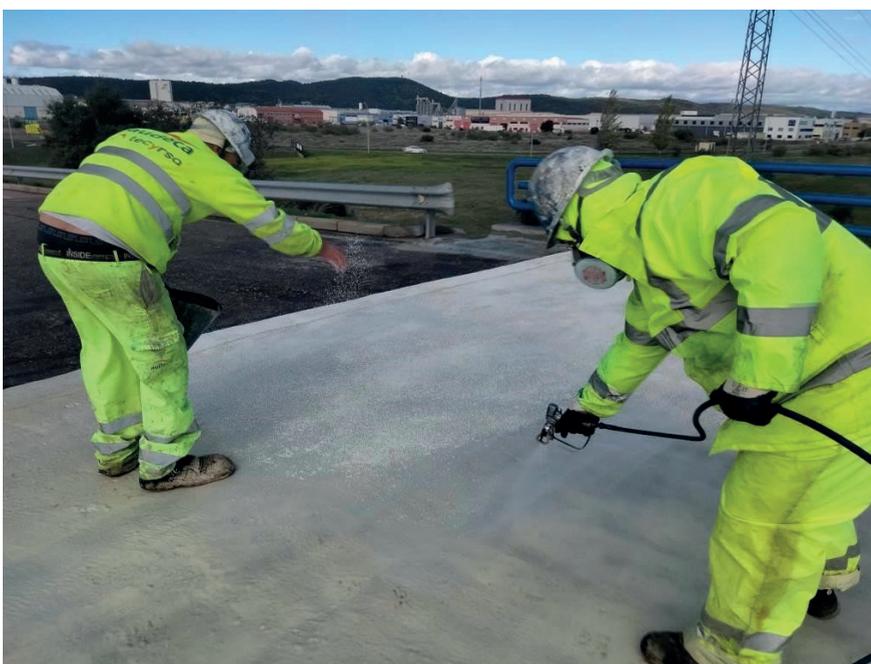
Figura 15. Aplicación de poliureas (capa de acabado, con extendido de pellets)

de impermeabilización, dadas las adecuadas condiciones climatológicas y la baja rugosidad obtenida tras el microfresado (acción casi siempre necesaria tras el fresado del pavimento, para lograr una buena regularidad superficial), un sistema polimérico a base de poliureas en caliente, hasta los zócalos de las barandillas originales. Estos zócalos y los voladizos y almas de las losas se impermeabilizaron

con un poliuretano en frío, y la cara inferior de las losas con una impregnación hidrófoba, que permite la salida del agua interior evitando la condensación de agua proveniente del exterior. (Figura 15)

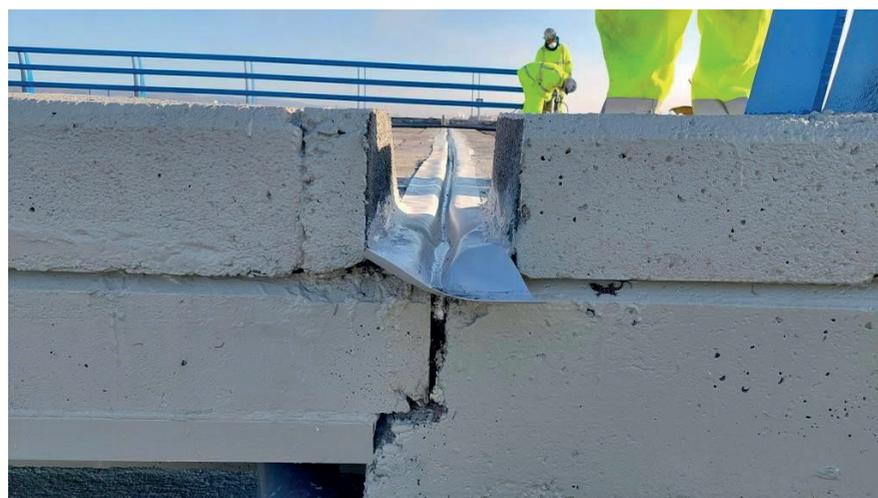
Figura 16. Salida lateral de la banda estanca bajo juntas de dilatación

- Colocando bandas estancas bajo las juntas de dilatación, con salida lateral del tablero (cortando el zócalo de las barandillas) (Figura 16)
- Dando salida al agua, mediante tubos de desagüe desde los sumideros.
- Colocando vierteaguas en los bordes del tablero (Figura 17)

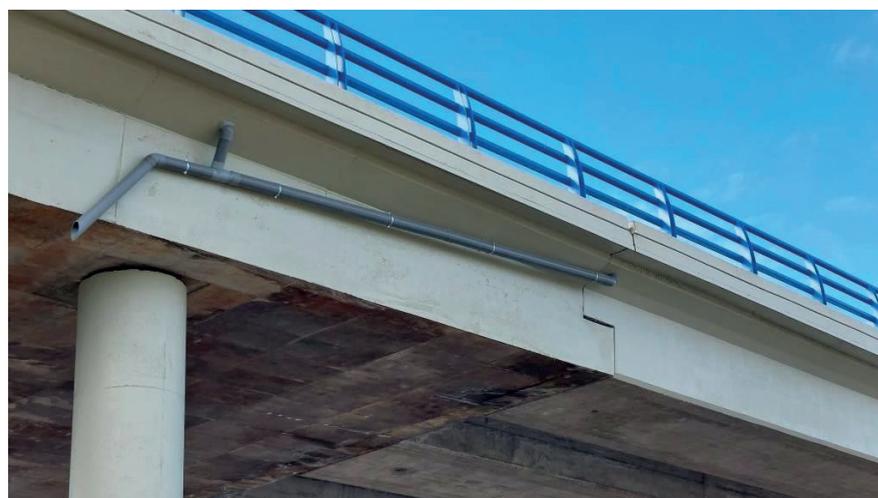
Figura 17. Salida del agua desde los sumideros
