Inspecciones detalladas de puentes menores

Costa Rica

CLIENTE	GLOBALVIA
FECHA	2014
LOCALIZACIÓN	San José-Caldera Costa Rica
ÁREA DE ACTUACIÓN	Inspección de puentes y proyecto de rehabilitación

INES INGENIEROS ha realizado entre noviembre de 2014 y febrero de 2015 la inspección principal de 60 puentes menores de la Ruta 27, San José - Caldera, en Costa Rica, Concesión perteneciente a GLOBALVÍA.

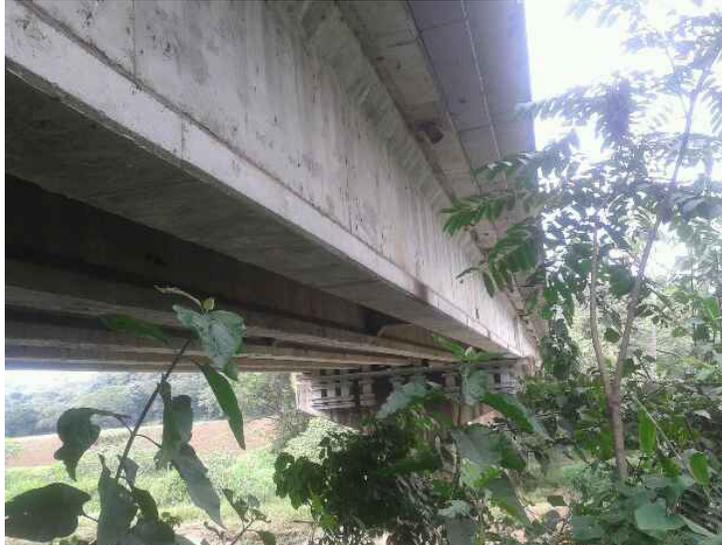
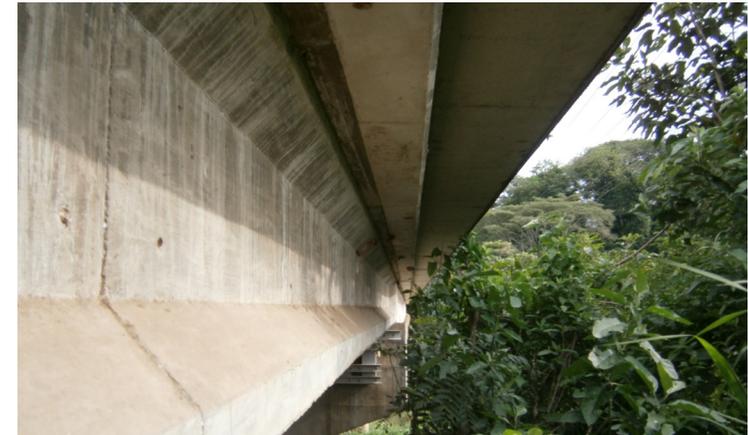
Pátinas por mal funcionamiento del sistema de drenaje en el voladizo del vano V2 1 del Puente Río Jesús María
