Restauración de la arquería de los patios de Bojes

Sevilla

CLIENTE	CEDEX. Ministerio de Cultura
FECHA	2009/2010
LOCALIZACIÓN	San Fernando, España
ÁREA DE ACTUACIÓN	Estudios previos y Proyecto de Rehabilitación

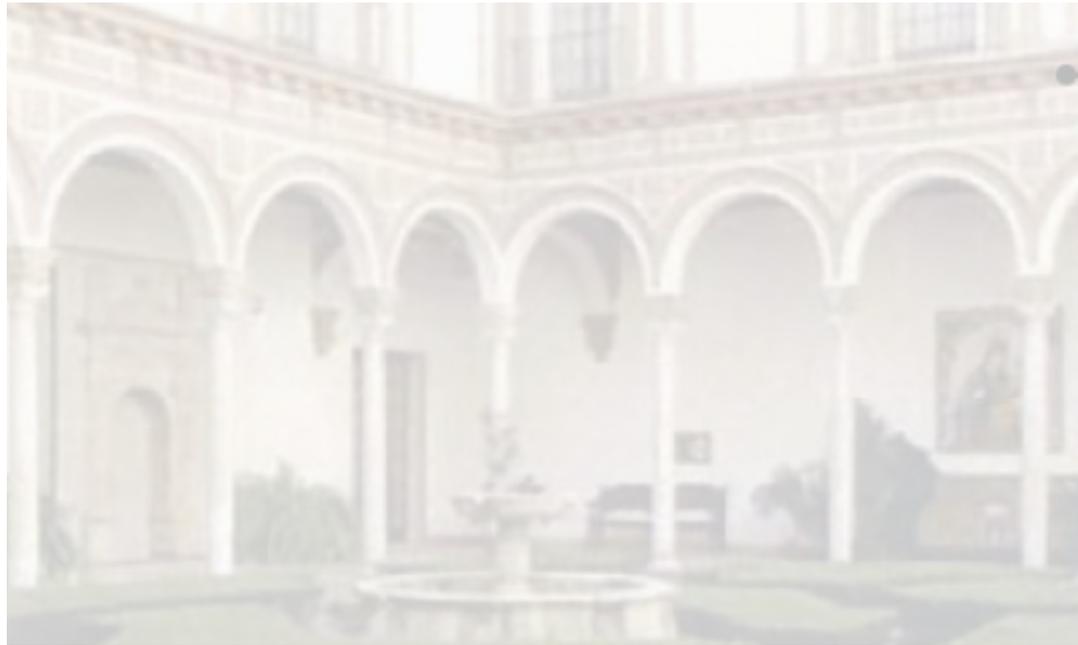
Sobre las 24 columnas de mármol hay otros tantos cimacios (ábaco suelto que se coloca sobre el capitel) de piedra ostionera, presente en la Catedral y siempre problemática desde el punto de vista durable. Sobre los cimacios se levantan arcos de 2.85 m de luz, tímpanos de fábrica de ladrillo de 0.32 m de espesor, un muro superior de 0.55 m, también de ladrillo y las plantas de cubierta y bajo cubierta. En las galerías y tras las ventanas que coronan un arco sí, uno no, cuelgan las obras de los maestros de la Escuela Sevillana de pintura.

Muchos de estos cimacios, presentan daños de consideración. En concreto los 6 de la fachada norte (expuesta al sur) sufren una meteorización intensa y uno de los ejemplares está fracturado por dos planos verticales.

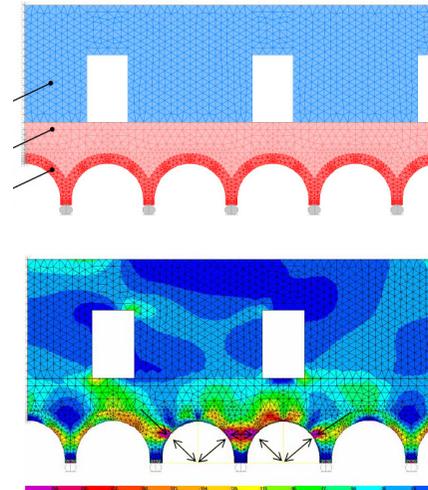
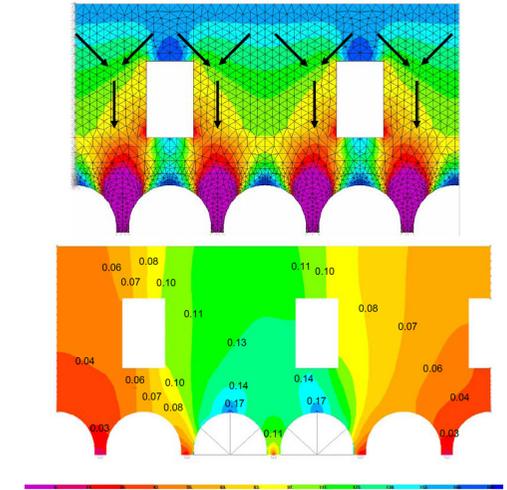
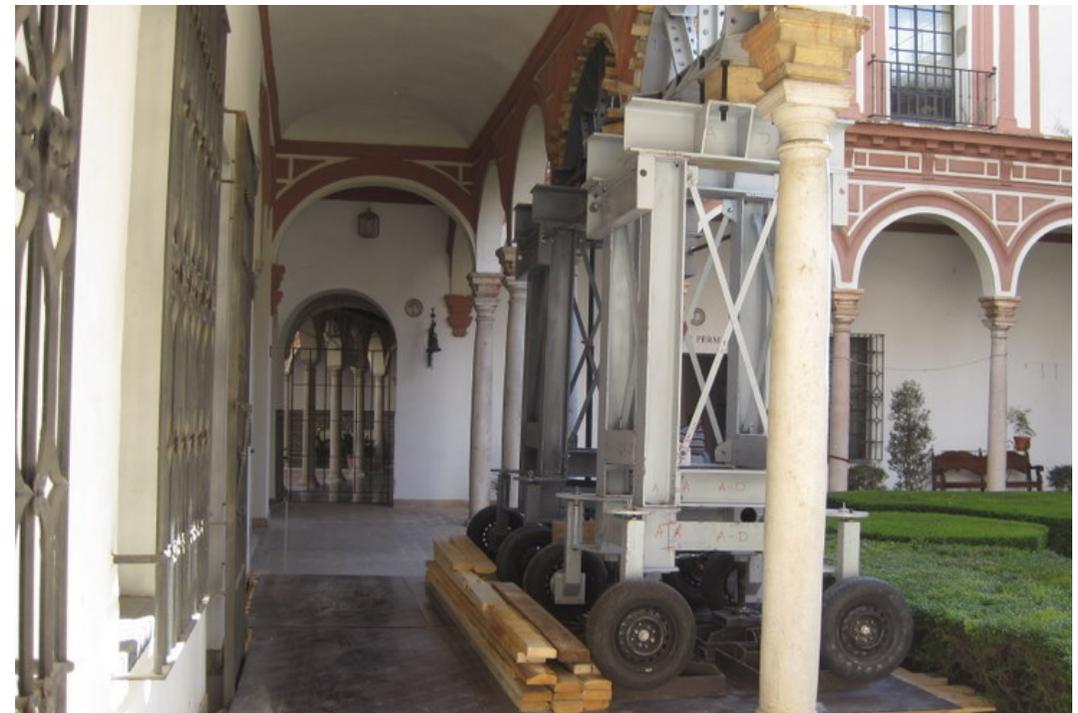
La carga vertical que gravita sobre cada cimacio es de 200 kN aproximadamente. Ello supone compresiones en servicio de 2.2 N/mm² y tracciones de 0.27 N/mm² en la piedra. Estos valores son muy moderados comparados con las características de la piedra sana, pero elevados respecto a las características de la ostionera cuando ésta se encuentra fuertemente meteorizada.

El CEDEX encarga a Ines un estudio de diagnóstico y propuestas de actuación. De este trabajo se concluye la necesidad de sustituir los 6 cimacios más afectados y se dimensiona el sistema de apeo activo y un procedimiento de sustitución.

El Ministerio de Cultura encarga entonces a INES la Dirección de Obra de un Proyecto de Emergencia adjudicado a la empresa Betazul, para sustituir el actual apeo por otro más eficaz y que permita aplicar fuerzas verticales que descarguen los cimacios antes de su sustitución.

- Ensayos de caracterización y diagnóstico de daños de la piedra.
- Análisis tensional de las fábricas durante el proceso de apeo y determinación de las fuerzas a aplicar.
