Estudio de durabilidad de las estructuras que cruzan la Gran Vía de Les Corts Catalanes

Barcelona

CLIENTE	AYUNTAMIENTO DE BARCELONA
FECHA	2010
LOCALIZACIÓN	Tramo: Plaça de Les Glories- Bessos Barcelona, España
ÁREA DE ACTUACIÓN	Estudio de durabilidad

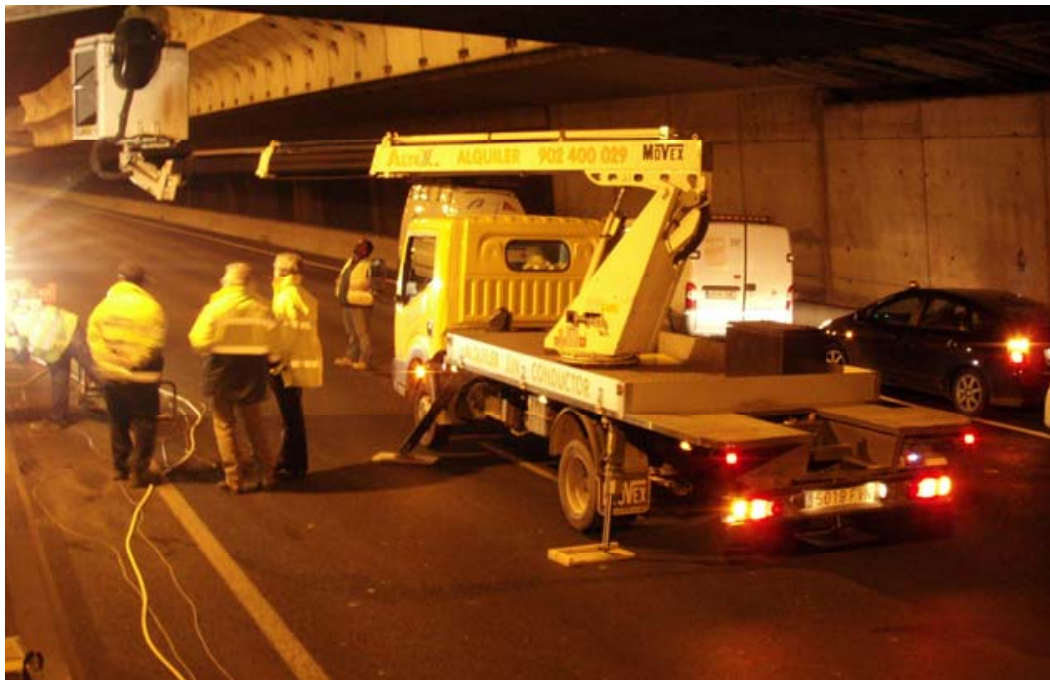
Estos puentes muestran daños por corrosión de las armaduras, favorecidos por la presencia de humedad e incluso del agua que se filtra por el tablero.

Lo más relevante de esta inspección visual es la ausencia de daños o síntomas que pongan de manifiesto problemas estructurales, habiéndose detectado deterioros por durabilidad, debidos fundamentalmente a la escasez de recubrimiento de armaduras en zonas localizada y la falta de estanqueidad de las juntas.
