Muralla sector Oeste de la Alcazaba

Mérida

CLIENTE	Consejería de Cultura. Junta de Extremadura
FECHA	2007
LOCALIZACIÓN	Mérida, España
ÁREA DE ACTUACIÓN	Estudios previos y Proyecto de Rehabilitación

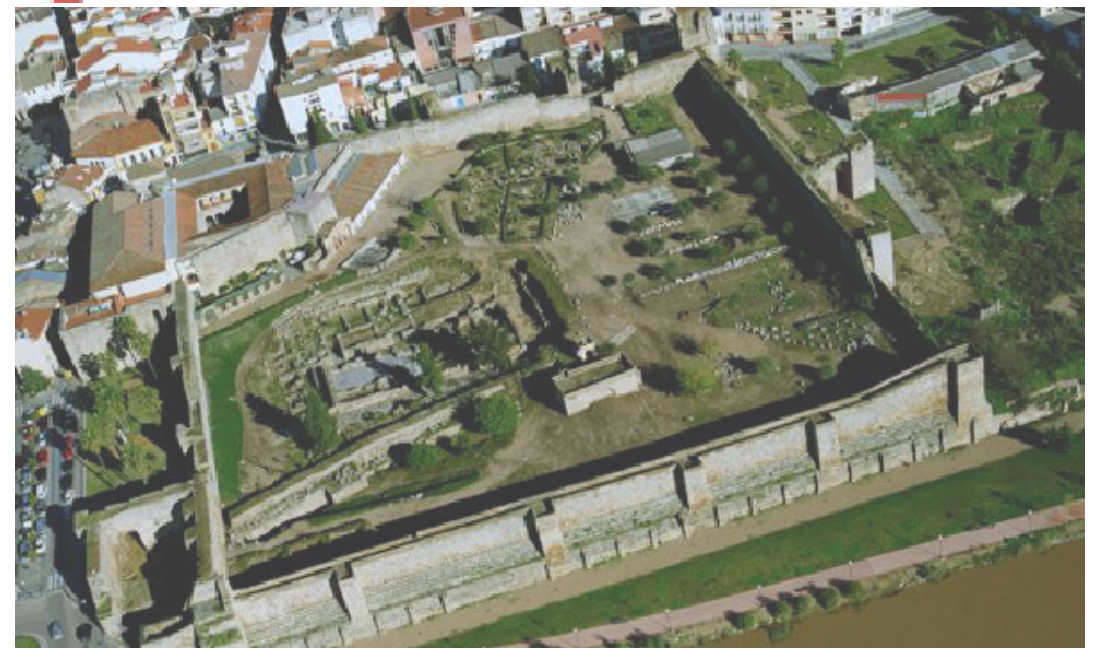
La causa última de los daños detectados es la pérdida de cementación del relleno interior de los muros y su poca cuidada granulometría. El relleno se encuentra en mal estado debido fundamentalmente al lavado del mismo por el agua de escorrentía que percola desde la coronación de los muros hasta la base de los mismos donde sale al exterior arrastrando gran parte de los finos del relleno. Se han detectado también daños resistentes (fisuras, disloques de sillares, abombamientos, etc..) que están anunciando un incorrecto funcionamiento tensional, pero debido a una deficiente durabilidad o una incorrecta política de mantenimiento y malos detalles constructivos más que a una incapacidad portante del paño.
