## Rehabilitación Plaza Cardenal Cisneros, Autopista A-6 Madrid

CLIENTE	<b>Ayuntamiento de Madrid</b>
FECHA	<b>2014</b>
LOCALIZACIÓN	<b>Madrid, España</b>
ÁREA DE ACTUACIÓN	<b>Proyecto de ejecución y asistencia técnica durante la construcción</b>

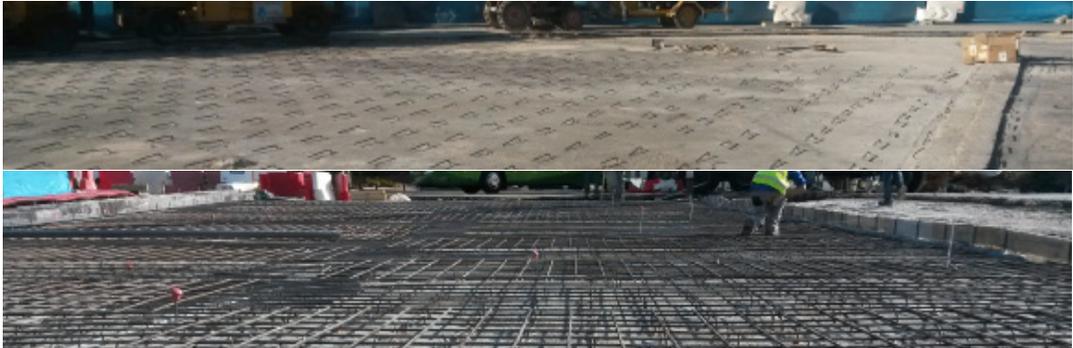
Recrecido de la losa del tablero

Se dotó a los tableros de un incremento de canto, a costa de recuperar mediante hormigón estructural parte de la rasante actual recreciendo las losas un espesor de 8 a 20 cm de hormigón armado con mallazo  $\varnothing 12$  a 0.20 m debidamente anclado al preexistente con varillas embebidas en resina epoxi.
