Rehabilitación del puente en el enlace de la A-6 con la M-30 Norte sobre la C. de la Dehesa de la Villa Madrid

CLIENTE	Ayuntamiento de Madrid
FECHA	2014
LOCALIZACIÓN	Madrid, España
ÁREA DE ACTUACIÓN	Proyecto de ejecución y asistencia técnica durante la construcción

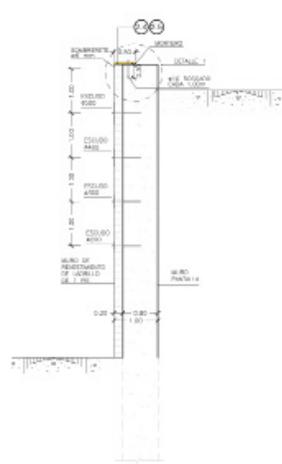
SECCIÓN A-A
COTAS A 1/20
(TODAS LAS COTAS ESTÁN EN METROS)

con “escudos” de diámetro decreciente ($\varnothing 500$ a $\varnothing 200$ mm) a medida que aumenta la distancia vertical desde la coronación.
