Rehabilitación de estructura en el PK 30+500 (M-611)

Comunidad de Madrid

CLIENTE	Comunidad de Madrid
FECHA	2009
LOCALIZACIÓN	Comunidad de Madrid
ÁREA DE ACTUACIÓN	Estudios previos y Proyecto de Rehabilitación

La DIRECCIÓN GENERAL DE CARRETERAS de la COMUNIDAD DE MADRID solicitó a INES INGENIEROS la redacción del estudio de "REHABILITACIÓN DE LA ESTRUCTURA EN EL PK 30+500 DE LA CARRETERA M-611".

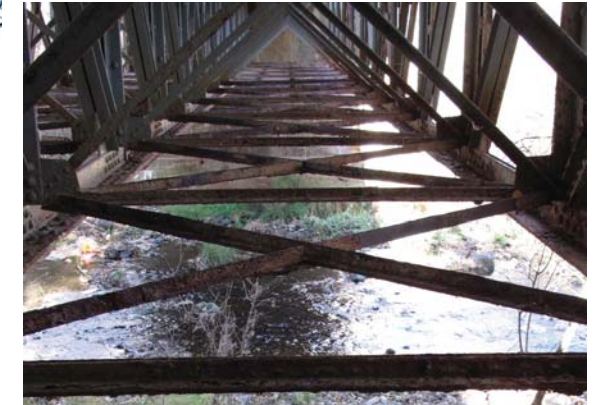
Nº	Descripción
1	Cordón de compresión principal (transmite cargas a montantes verticales) lateral
2	Cordón de compresión principal (transmite cargas a verticales) central
3	Cordón de compresión secundario (transmite cargas a vigas transversales)
4	Viga transversal principal (transmite cargas a montante vertical)
5	Viga transversal secundaria (transmite cargas a cordón de compresión principal)
6	Montante vertical central
7	Montante vertical lateral
8	Cordón de tracción
9	Tablero en retícula 1,20m x 1,20 m
