Tratamiento y obras de mejora de trincheras

Líneas Huesca-Jaca y Jaca-Canfranc

CLIENTE	ADIF
FECHA	2007
LOCALIZACIÓN	Líneas Huesca-Jaca y Jaca-Canfranc, España
ÁREA DE ACTUACIÓN	Proyecto de Ejecución y Asistencia Técnica

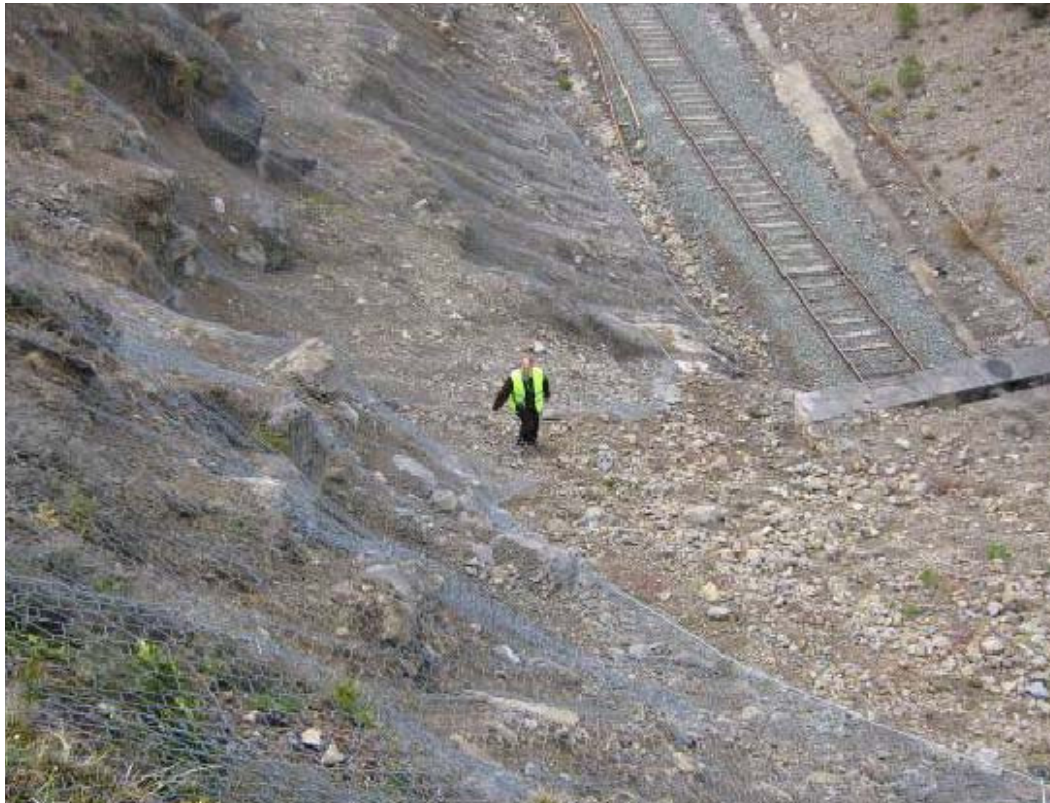
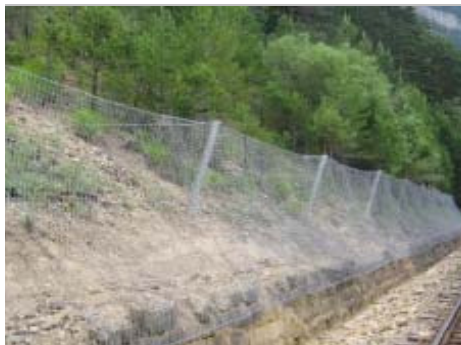
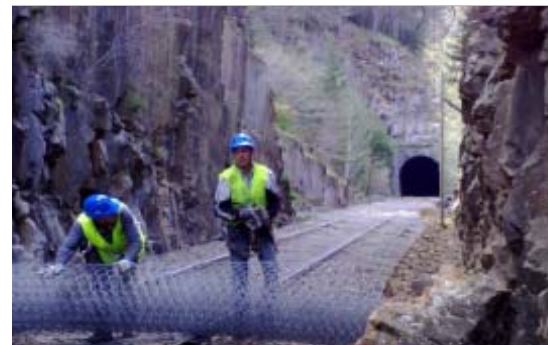
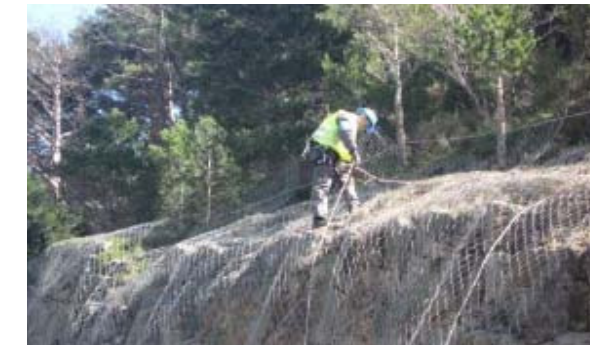
Las medidas correctoras propuestas y finalmente ejecutadas han sido tres fundamentalmente:

- Saneamiento y retirada de bloques en los tramos rocosos cizallados.
- La colocación de malla de triple torsión reforzada en algunas zonas con bulones.
- La ejecución de una barrera embudo especialmente indicada en la zona de derrubios de ladera con presencia de arbolado denso.
