## Tratamiento de terraplén

Línea Madrid-Zaragoza

| LOCALIZACIÓN | Línea Madrid-Zaragoza,<br>entre los PP.KK. 296+500 y<br>296+850,<br>España |
| ÁREA DE ACTUACIÓN | Proyecto de Rehabilitación<br>y Asistencia Técnica |

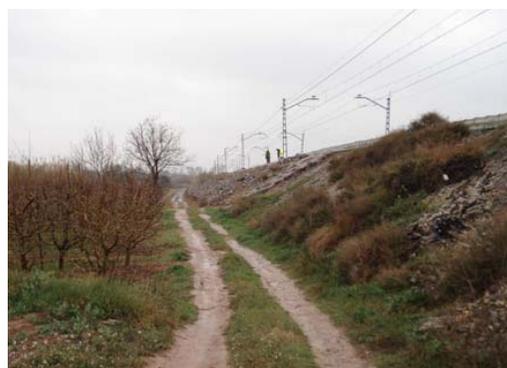
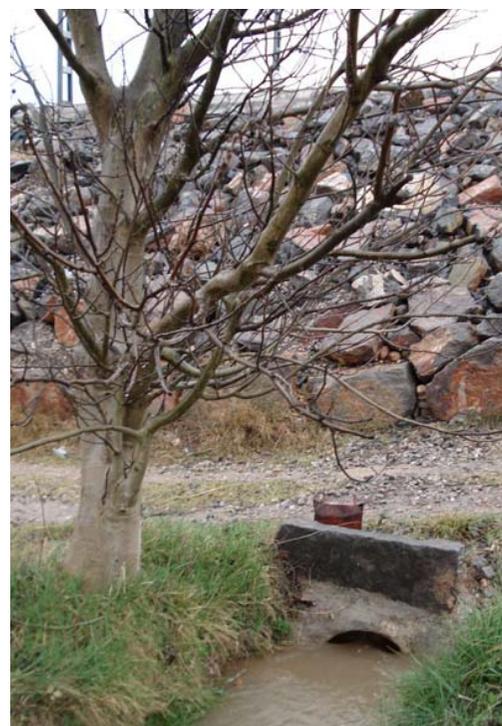
de Épila de la línea de Madrid a Zaragoza, provincia de Zaragoza. Al inicio del tramo, P.K. 296+500, presenta una altura de 6,02m y a final del mismo, en el P.K. 296+850, de 5,11m. La pendiente media en el lado izquierdo es de 42,5º y en el derecho de 32,1º. La alineación es recta hasta el P.K. 296+650, a partir del cual, comienza una curva a la derecha de 1.100m de radio. La pendiente es descendente y muy moderada en sentido Zaragoza, no superando en ningún punto el valor del 1,5%.

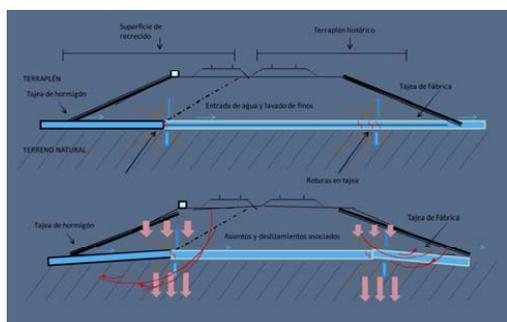
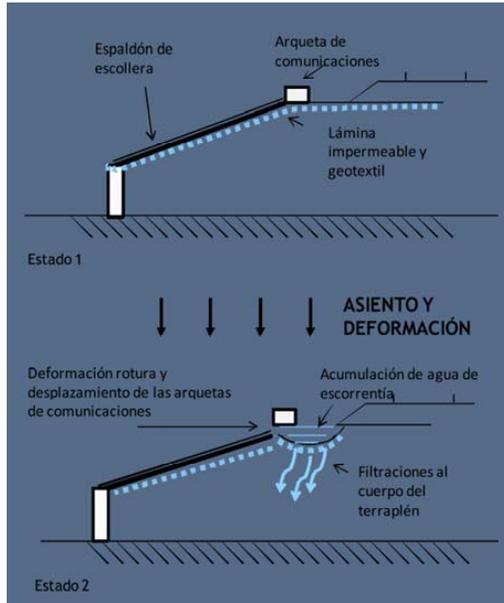
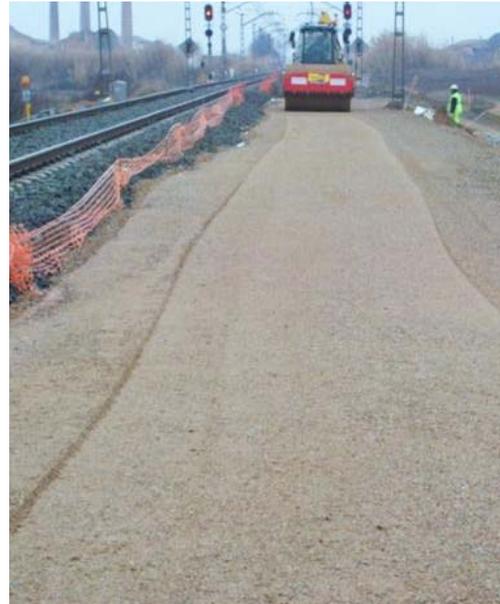
Los daños observados en este terraplén, a escala general, se agrupan en:

- Abombamientos como resultado de inestabilidades en los taludes del terraplén, actualmente solventadas por la escollera que tapiza los mismos.
- Deformaciones en el carril y asientos en plataforma.
- Roturas y deformaciones de arquetas de comunicaciones.
- Postes de catenaria inclinados por inestabilidad de los taludes del terraplén.
- Colonización de los taludes por vegetación arbustiva y leñosa que favorecen la

infiltración de agua en el terraplén. En sí misma no representa un daño como tal, aunque indica las zonas de acumulación de humedad.

- Zonas de acumulación de humedad en la base del terraplén debido a un drenaje deficiente del arroyo.
- Mal estado de las obras de drenaje. La presencia de vegetación y acumulación de lodos, junto con el estado de conservación de la misma, disminuye la capacidad drenante de la obra.
- Zonas de acumulación de humedad en plataforma y en el cuerpo del terraplén.
