Puente de Tordera.

CLIENTE	Diputació de Barcelona
FECHA	2015 a 2016
LOCALIZACIÓN	Cataluña, España

ÁREA DE ACTUACIÓN	Proyecto de ejecución y Dirección de Obra
-------------------	---

INES Ingenieros ha realizado la Dirección de las obras de Ensanche de puentes y mejora del itinerario de peatones en la carretera BV-5121 en el T.M. de Tordera. Las obras tuvieron lugar entre julio de 2014 y abril de 2015.

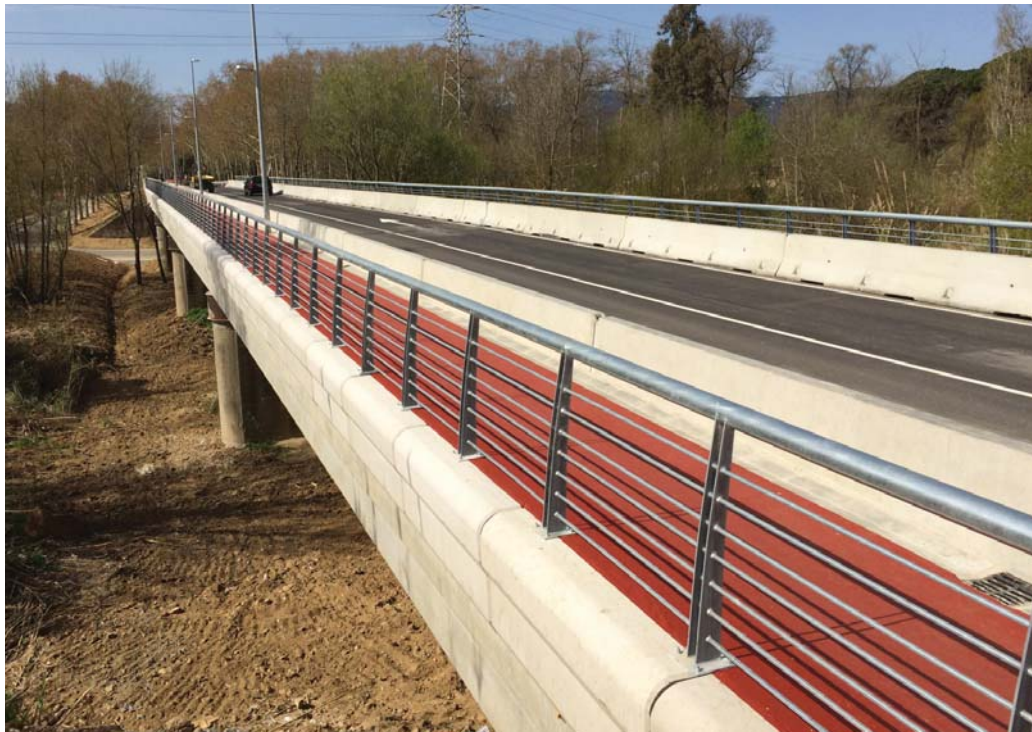
Barandilla metálica

- Barandilla metálica. Se ha colocado en los puentes una barandilla metálica para evitar la caída de los peatones.

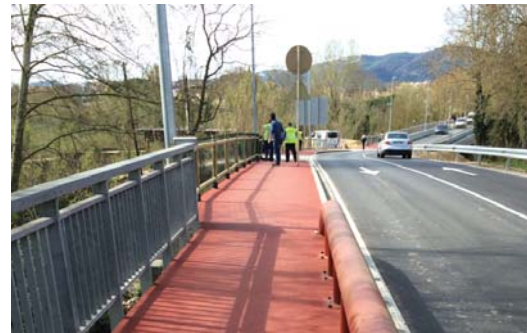
Pretil tubular metálico

- Pretil tubular metálico: Se ha repuesto el pretil tubular metálico en la estructura nº 3 (Puente de Adif) en su lado derecho (itinerario peatonal), procediendo a su limpieza y pintado

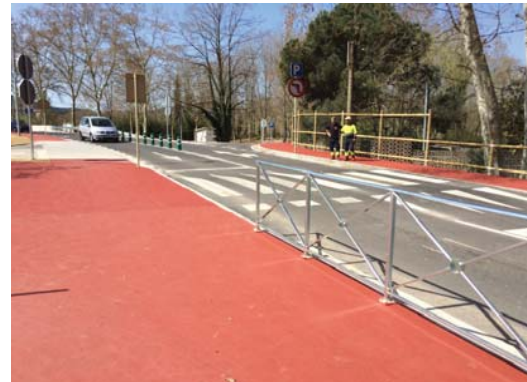
Valla metálica

- Barrera metálica. Se ha colocado este tipo de valla para encauzar el tráfico de peatones en las zonas sensibles de invasión de calzada indicadas por el ayuntamiento.

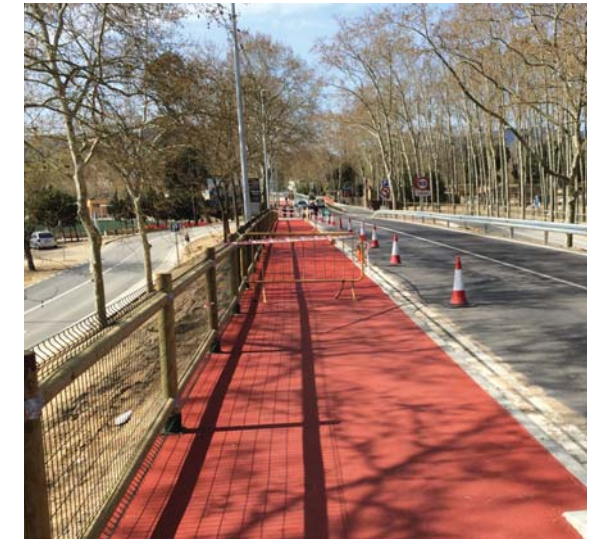
Valla modelo Tordera

- Valla tipo Tordera baja. Se ha colocado la valla simple tipo Tordera en el exterior de las aceras en zonas de desmonte. En el lado derecho del final de tramo se ha repuesto la valla existente.

- Valla tipo Tordera alta. Se ha colocado la valla modelo Tordera alta del parque Prudenci Bertrana, y se ha instalado de nue-

va frente a las casas del lado izquierdo, en la zona del entronque del bucle nº 1.

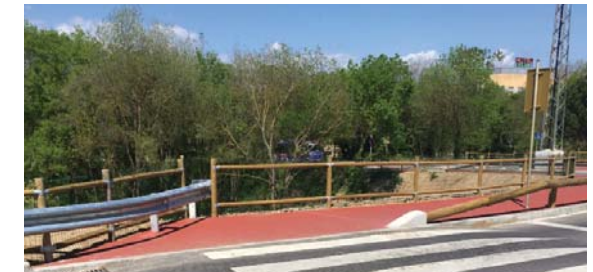
Barrera simple mixta

- Barrera simple mixta en el tramo del polígono, lado izquierdo, entre calzada y acera.
