Centro de Servicios Sociales y de día en Plaza José Villareal Madrid

CLIENTE	AYUNTAMIENTO DE MADRID
FECHA	2005-2006
LOCALIZACIÓN	Madrid, España
ÁREA DE ACTUACIÓN	Proyecto de Ejecución

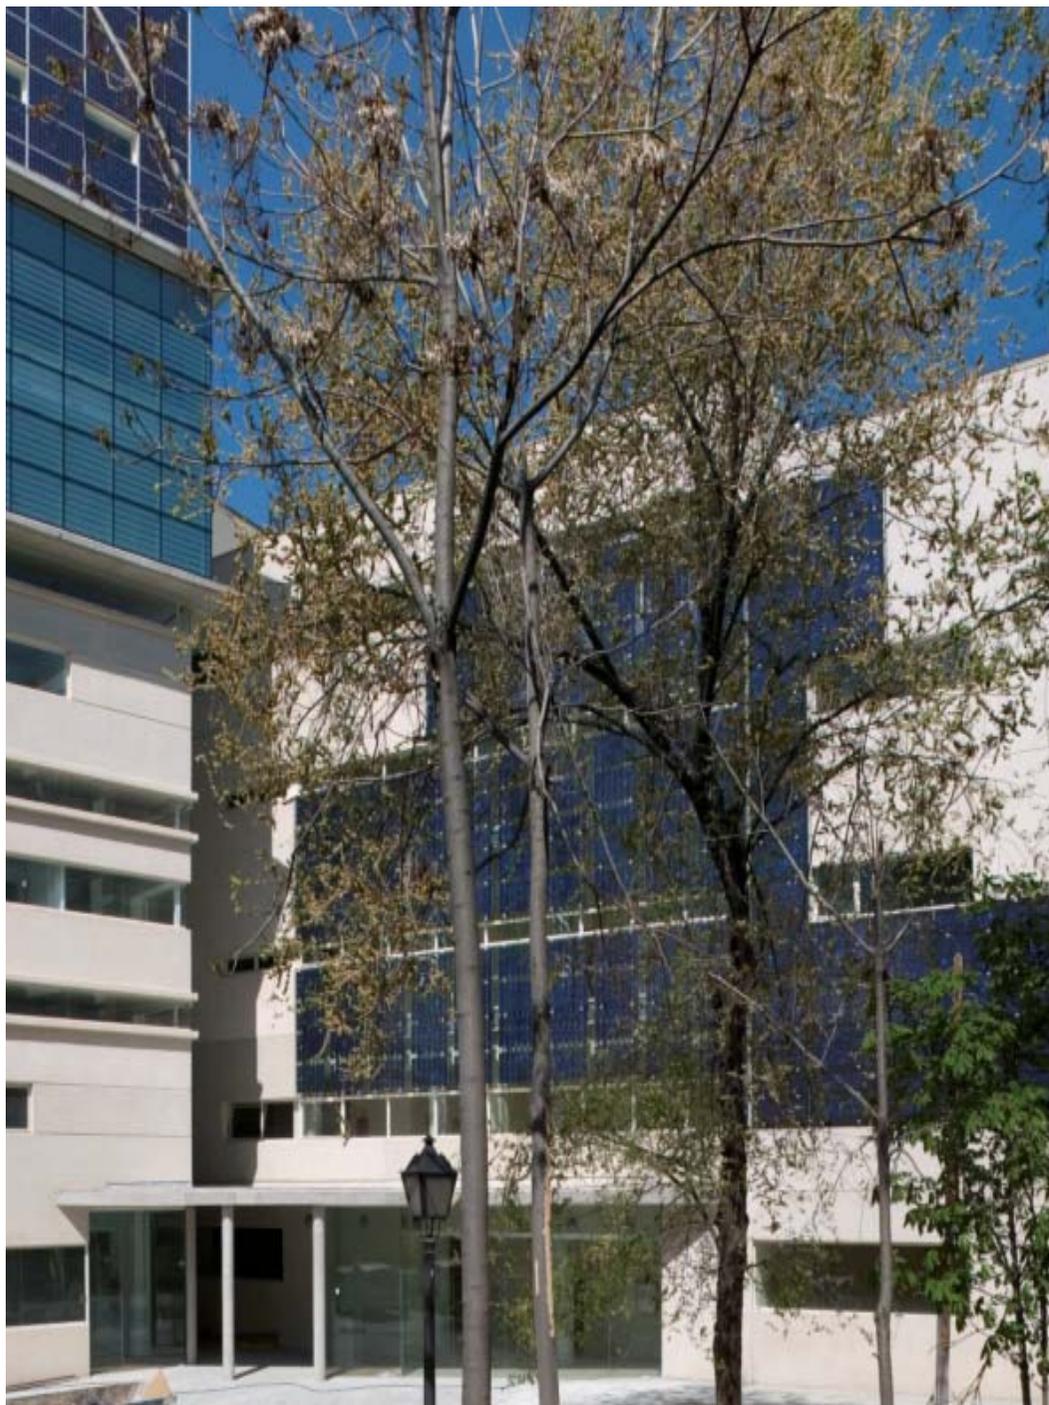
El Centro de Servicios Sociales de Arganzuela consta de un sótano, una planta baja y dos bloques separados que se levantan sobre rasante hasta distintas alturas: el bloque izquierdo consta de 7 plantas más cubierta, mientras que el derecho consta de 4 plantas más cubierta.

Los condicionantes existentes (grandes luces, irregularidad de ejes, importantes huecos interiores, mayor facilidad para brindar contraflechas, etc.) conducen a la solución estructural adoptada, consistente en losas macizas de canto mínimo 28 cm en el edificio izquierdo y 30 cm en el derecho, variables linealmente sólo en la zona de los voladizos, hasta un máximo de 40 cm.

En la planta primera, una marquesina tipo lámina de canto reducido (20 cm) une los dos cuerpos.

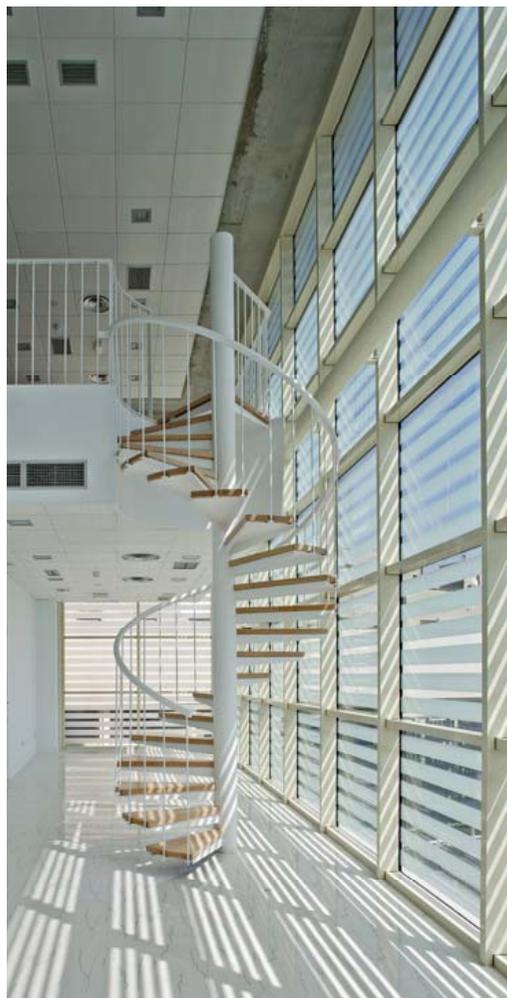
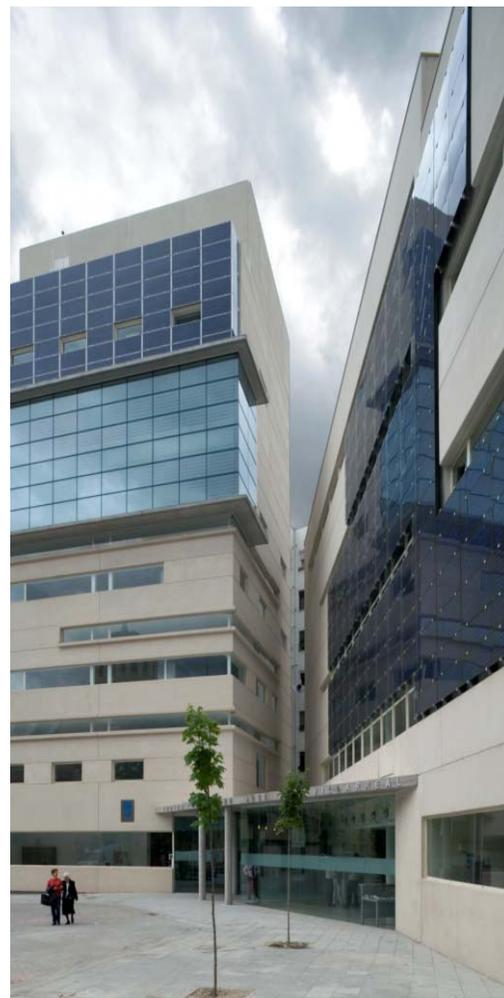
El edificio se resuelve con losas macizas de hormigón armado de canto variable y pilares apantallados del mismo material, sin núcleos de rigidización horizontal. El bloque izquierdo cuenta con un ascensor panorámico.

La cimentación se resuelve mediante muro pantalla de hormigón armado, dados los inconvenientes que origina la presencia del nivel freático a una cota superior que la del sótano.

Dicha cota del nivel freático, junto con la escasa resistencia del relleno antrópico (no apto para cimentación) que yace sobre el nivel firme de arcillas verdosas o “peñuelas” (cuya cota superior es aproximadamente -6 m) y la necesidad de reemplazar parte del relleno antrópico -cuyo olor y textura indicaban la presencia de lo que alguna vez fue una fosa séptica- fueron claves para diseñar el proceso constructivo para la cimentación.
